Ο ναός της Παναγίας Οδηγήτριας (;) στον Αρχάγγελο Πρεβέζης (1785) Σύντομη περιγραφή και αποτίμηση

Ηλίας Καραλής, Γρηγόριος Χ. Κουτρόπουλος

Ο ναός της Παναγίας Οδηγήτριας (;) στον Αρχάγγελο Πρεβέζης (1785)

Σύντομη περιγραφή και αποτίμηση

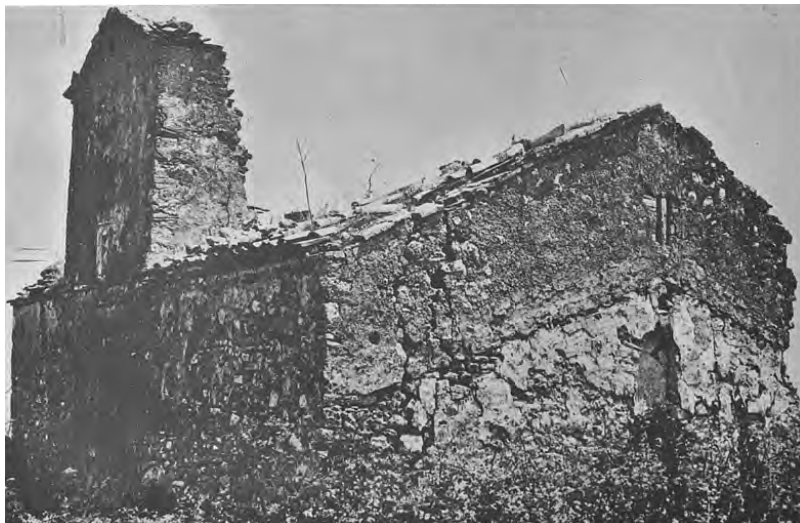
*ΕΙΚΟΝΑ 1: Ναός Παναγίας Οδηγήτριας Αρχαγγέλου Πρεβέζης.
Γενική άποψη από τα βορειοδυτικά
(ΤΡΙΑΝΤΑΦΥΛΛΟΠΟΥΛΟΣ 1975, πίν. 148)*

Το 1975 στο *Αρχαιολογικό Δελτίο* ο επιμελητής της τότε Η' Εφορείας Βυζαντινών Αρχαιοτήτων Ιωαννίνων κ. Δημήτριος Τριανταφυλλόπουλος (νυν ομότιμος Καθηγητής Πανεπιστημίου της Κύπρου) καταχωρίζει και τεκμηριώνει ερειπωμένο ναό (Εικ. 1), που εντοπίζει 1,6 χλμ. ανατολικά από το χωριό Αρχάγγελος Πρεβέζης, επ' ονόματι της Παναγίας Οδηγήτριας (Αι-δήτρια).²

Ο δυτικός τοίχος του κύριου ναού διατηρείται στο συνολικό του ύψος μόνο στο βόρειο άκρο του και το μοναδικό στοιχείο που είναι ορατό ανάμεσα στο υλικό της κατάρρευσης είναι η βόρεια παραστάδα της δυτικής θύρας του ναού. Η αρχική όμως εξωτερική εικόνα του δυτικού τοίχου του κύριου ναού είναι γνωστή από τη φωτογραφία του *Αρχαιολογικού Δελτίου* (Εικ. 1), στην οποία φαίνεται αβαθές τυφλό αψίδωμα πάνω από τη δυτική θύρα, το ίχνος

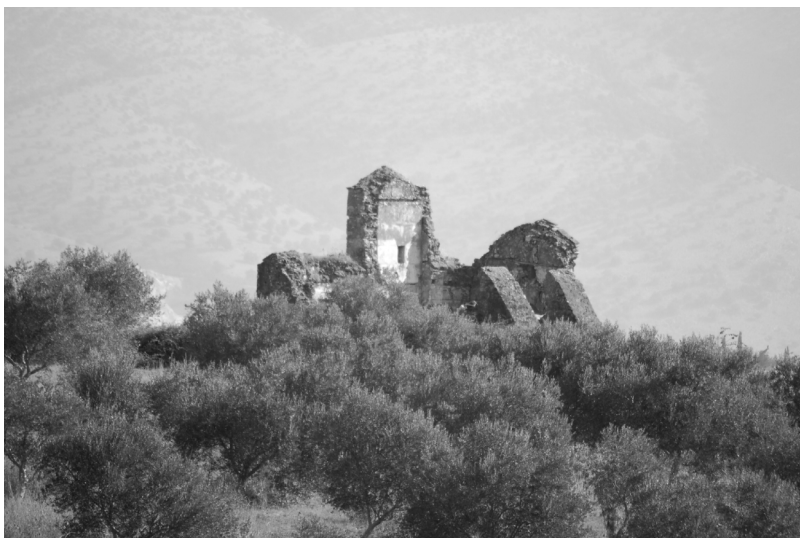
*ΕΙΚΟΝΑ 2: Ναός Παναγίας Οδηγήτριας Αρχαγγέλου Πρεβέζης.
Γενική άποψη από τα νοτιοδυτικά
(Αρχείο Στ. Μαμαλούκου, 2008)*

Μολοντί πρόκειται για ιδιαίτερα αξιόλογο μνημείο, ο ναός (Εικ. 2, 3) μέχρι σήμερα δεν έχει αποτελέσει το αντικείμενο ειδικής μελέτης. Μια συνοπτική αναφορά στην αρχιτεκτονική του, συνοδευόμενη από δύο σχέδια αποτύπωσης υπάρχει στη σχετική με τους σταυρεπίστεγους ναούς διατριβή του Η. Μ. Küpper.³ Ας σημειωθεί ότι εξαιτίας της μακροχρόνιας εγκατάλειψής του το μνημείο σώζεται σήμερα ερειπωμένο, στα πρόθυρα πλήρους καταστροφής του.⁴ Κατά συνέπεια, ο σκοπός του παρόντος άρθρου είναι διττός, αφενός να αποτυπώσουμε και να τεκμηριώσουμε όσα περισσότερα αρχικά στοιχεία σώζονται ακόμη στο μνημείο λαμβάνοντας υπόψιν τις εγγενείς δυσκολίες μελέτης του,⁵ αφετέρου να επεξεργαστούμε αυτά τα στοιχεία και να προβούμε σε
