Ο ναός της Παναγίας Οδηγήτριας (;) στον Αρχάγγελο Πρεβέζης (1785) Σύντομη περιγραφή και αποτίμηση

Ηλίας Καραλής, Γρηγόριος Χ. Κουτρόπουλος

Ο ναός της Παναγίας Οδηγήτριας (;) στον Αρχάγγελο Πρεβέζης (1785)

Σύντομη περιγραφή και αποτίμηση

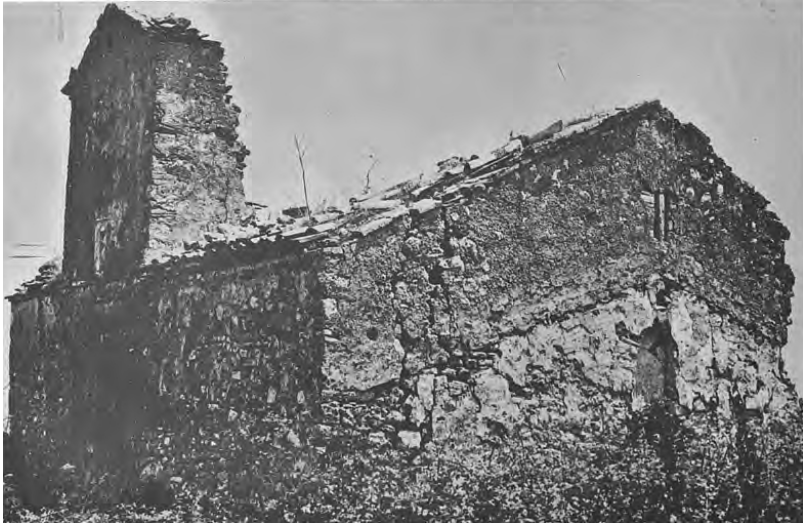
*ΕΙΚΟΝΑ 1: Ναός Παναγίας Οδηγήτριας Αρχαγγέλου Πρεβέζης.
Γενική άποψη από τα βορειοδυτικά
(ΤΡΙΑΝΤΑΦΥΛΛΟΠΟΥΛΟΣ 1975, πίν. 148)*

Ο δυτικός τοίχος του κύριου ναού διατηρείται στο συνολικό του ύψος μόνο στο βόρειο άκρο του και το μοναδικό στοιχείο που είναι ορατό ανάμεσα στο υλικό της κατάρρευσης είναι η βόρεια παραστάδα της δυτικής θύρας του ναού. Η αρχική όμως εξωτερική εικόνα του δυτικού τοίχου του κύριου ναού είναι γνωστή από τη φωτογραφία του *Αρχαιολογικού Δελτίου* (Εικ. 1), στην οποία φαίνεται αβαθές τυφλό αψίδωμα πάνω από τη δυτική θύρα, το ίχνος

της δίκλινους στέγης του νάρθηκα και το δίλοβο παράθυρο στο αέτωμα του τοίχου.

Το 1975 στο *Αρχαιολογικό Δελτίο* ο επιμελητής της τότε Η' Εφορείας Βυζαντινών Αρχαιοτήτων Ιωαννίνων κ. Δημήτριος Τριανταφυλλόπουλος (νυν ομότιμος Καθηγητής Πανεπιστημίου της Κύπρου) καταχωρίζει και τεκμηριώνει ερειπωμένο ναό (Εικ. 1), που εντοπίζει 1,6 χλμ. ανατολικά από το χωριό Αρχάγγελος Πρεβέζης, επ' ονόματι της Παναγίας Οδηγήτριας (Αι-δήτρια).²

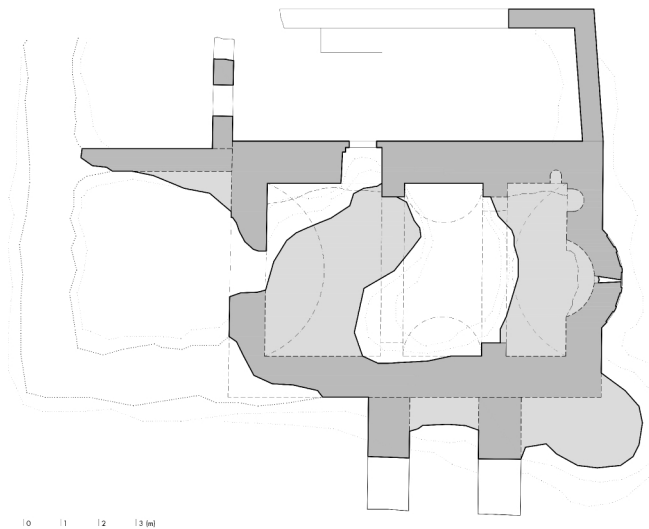
ΣΧΕΔΙΟ 1: Ναός Παναγίας Οδηγήτριας Αρχαγγέλου Πρεβέζης. Κάτοψη (Σχέδιο Γρ. Κουτρόπουλου, 2019)

Ο ναός της Οδηγήτριας (Σχ. 1-3), όπως ήδη αναφέρθηκε, δεν έχει μέχρι στιγμής μελετηθεί συστηματικά και δημοσιευθεί ως προς την αρχιτεκτονική του.¹⁸ Ο κύριος ναός έχει όχι απόλυτο ορθογώνιο σχήμα ως προς την κάτοψη με διαστάσεις 9,92 μ. επί 6,80 μ. και μολονότι η κάλυψή του έχει καταρρεύσει, φαίνεται ότι ανήκει στον τύπο του μονόχωρου σταυρεπίστεγου ναού¹⁹ και πιο συγκεκριμένα στην τέταρτη παραλλαγή αυτού, σύμφωνα με

την κατάταξη του Π. Βοκοτόπουλου.²⁰ Στον ανατολικό τοίχο του ναού είναι διαμορφωμένη ελαφρά προέχουσα κόγχη χορδής 2,05 μ. και στα νότιά του στέκουν δύο κτιστές αντηρίδες. Στα δυτικά του κύριου ναού διατηρούνται τα κατάλοιπα ορθογώνιου νάρθηκα, ο οποίος καλυπτόταν με δίριχτη στέγη, και κατά μήκος της βόρειας πλευράς του κύριου ναού υπήρχε μεταγενέστερο χαγιάτι πλάτους 3,5 μ. Σήμερα, πέρα από τα ελάχιστα κατάλοιπα του νάρθηκα και του χαγιατιού, στέκουν στη θέση τους τμήματα των τοίχων του κύριου ναού, τα οποία είναι ετοιμόρροπα και κινδυνεύουν άμεσα και αυτά από κατάρρευση.

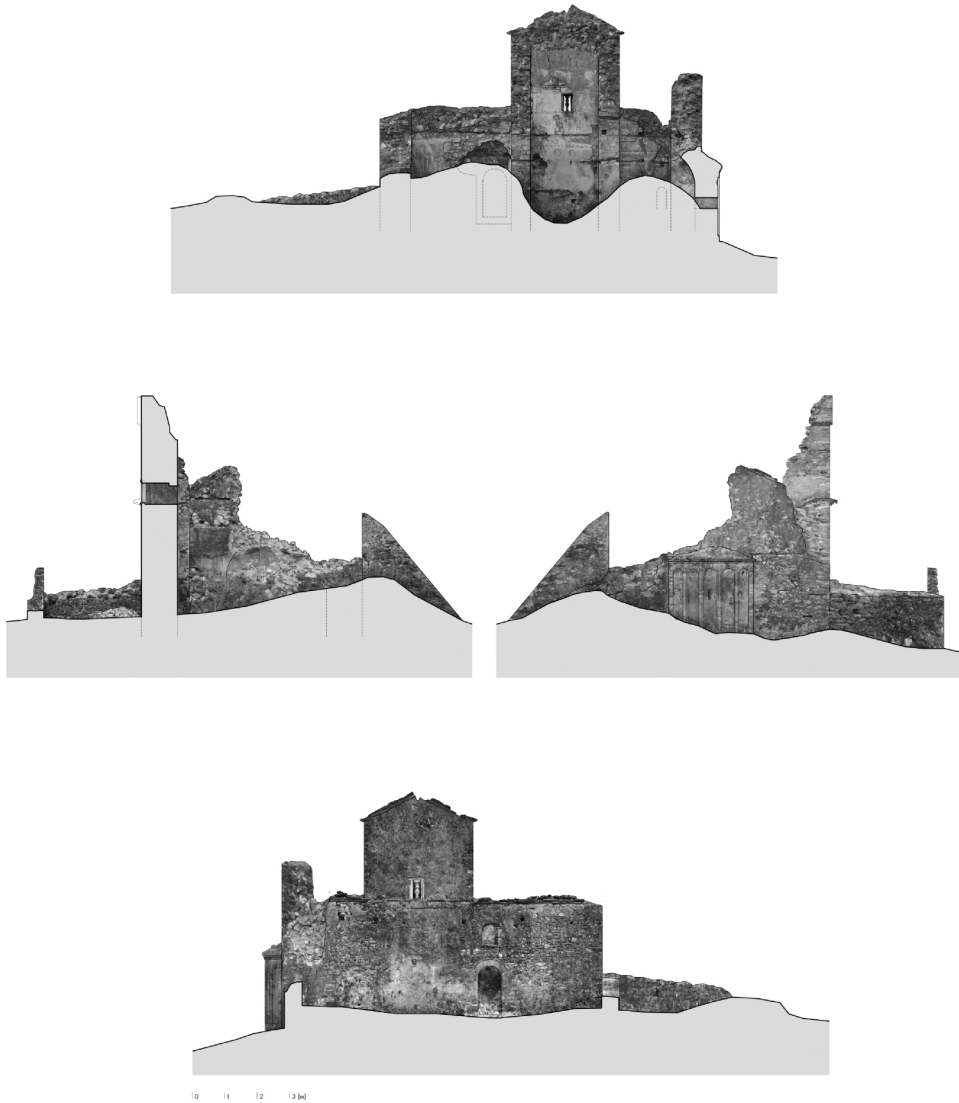
ΣΧΕΔΙΟ 2: Ναός Παναγίας Οδηγήτριας Αρχαγγέλου Πρεβέζης.
Κατά μήκος τομή, εγκάρσια τομή, ανατολική και βόρεια όψη.
(Σχέδιο Γρ. Κουτρόπουλου, 2019)

Πιο αναλυτικά, ο βόρειος είναι ο καλύτερα διατηρημένος τοίχος του κύριου ναού (Σχ. 2). Στην εσωτερική πλευρά του σώζονται οι αρχικοί λίθοι (γενέσεις) της διαμήκουσ θολοδομίας, ενώ πριν από μερικά χρόνια ήταν ορατό ακόμη το ημικυκλικό ίχνος της εγκάρσιας καμάρας (Εικ. 6). Στη θέση τους βρίσκονται οι κατά 0,36 μ. προεξέχουσες παραστάδες του βόρειου τοίχου, στις οποίες έβαιναν τα σφενδόνια που ενίσχυαν τα μέτωπα των δύο διαμήκων ημικυλινδρικών θόλων που κάλυπταν το ανατολικό και το δυτικό τμήμα του κτηρίου. Στη δυτική πλευρά της ανατολικής παραστάδας φαίνεται πως εφάπτόταν το τέμπλο του ναού, το οποίο τον χώριζε σε κυρίως ναό και Ιερό. Στο ανατολικό άκρο του βόρειου τοίχου διακρίνεται τοξωτή απόληξη βοηθητικής κόγχης του ιερού. Στο βόρειο τοίχο διατηρούνται επίσης δύο από τα ανοίγματα της εκκλησίας. Πρόκειται για μία θύρα με τοξωτό ανώφλι, λίθινο συμφυές πλαίσιο και εισέχον τοξωτό προσκυνητάρι πάνω από τη θύρα καθώς και ένα ορθογωνικό παράθυρο, με λίθινο πλαίσιο και περίτεχνο κιονίσκο. Στην εξωτερική επιφάνεια του βόρειου τοίχου διατηρούνται οι οπές των ξύλινων φουρουσιών που στήριζαν τη μονόριχτη στέγη του χαγιατιού.

Ο ανατολικός τοίχος του κύριου ναού (Σχ. 2), ο οποίος βρίσκεται σε προχωρημένο στάδιο καταστροφής διατηρεί σχεδόν ολόκληρη την ημικυκλική κόγχη του Αγίου Βήματος και την κόγχη της Πρόθεσης με χορδή 0,60 μ. Τα τελευταία χρόνια κατέρρευσε το τύμπανο του ανατολικού τοίχου, στο οποίο περιγραφόταν το ίχνος του διαμήκουσ θόλου και μαζί του καταστράφηκε και το δίλοβο παράθυρο του αετώματος (Εικ. 7).

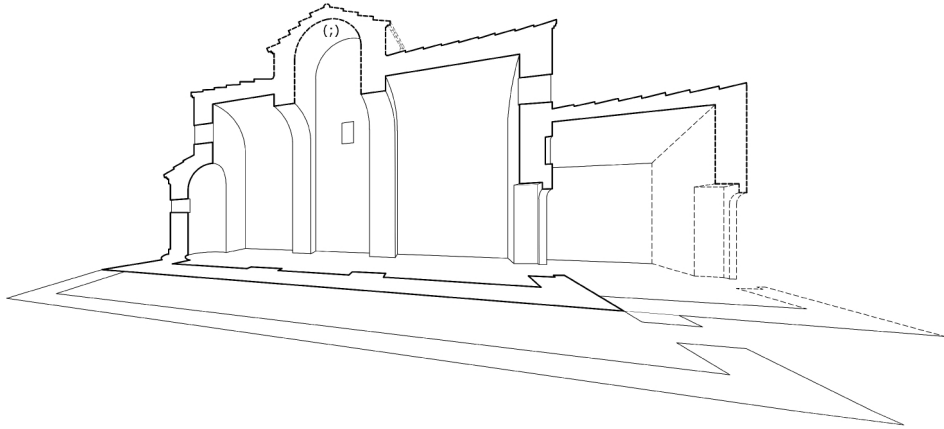
ΣΧΕΔΙΟ 3: *Ναός Παναγίας Οδηγήτριας Πρεβέζης. Αναπαράσταση. Προοπτικό (Σχέδιο Γρ. Κουτρόπουλου, 2019)*

Ωστόσο, η τέταρτη παραλλαγή του σταυρεπίστεγου ναού, στην οποία πιθανότατα ανήκει η Οδηγήτρια (Σχ. 3) φαίνεται να εφαρμόστηκε αυτή την περίοδο στην κεντρική Πελοπόννησο. Είναι γνωστά εδώ και χρόνια τέσσερα μνημεία αυτής της παραλλαγής στην Αρκαδία. Πρόκειται για τον Άγιο Γεώργιο της Ρεκίτσας,²³ τον Άγιο Γεώργιο Πλάτσας Δημητσάνας, τη Μεταμόρφωση Σωτήρος Δημητσάνας και τον Άγιο Ιωάννη Μελισσόπετρας (τ. Τρεσταίνων).²⁴ Επιπλέον, αξίζει να αναφερθεί και το παράδειγμα της εκκλησίας της Αγίας Τριάδας

²⁰ Η τέταρτη παραλλαγή (A4) αναφέρεται στην ενίσχυση με σφενδόνια που βαίνουν σε παραστάδες των σημείων τομής της εγκάρσιας με τη διαμήκη καμάρα, βλ. ΒΟΚΟΤΟΠΟΥΛΟΣ 1979, 117. Την παραλλαγή του τύπου είχαν ήδη επισημάνει ο Ν. Μουτσόπουλος και ο Χ. Μπούρας, βλ. ΜΟΥΤΣΟΠΟΥΛΟΣ 1956, 168· ΜΠΟΥΡΑΣ 1962, 287.

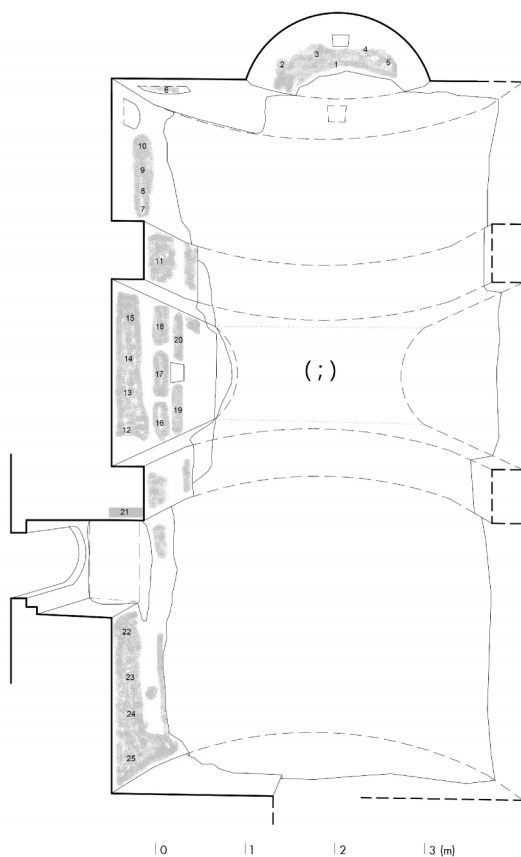
Σχέδιο 4: Ναός Παναγίας Οδηγήτριας Αρχαγγέλου Πρεβέζης.
 Προοπτική άνοψη
 (Σχέδιο Γρ. Κουτρόπουλου, 2019)

Από το εικονογραφικό πρόγραμμα σώζονται ελάχιστα τμήματα και αυτά με αρκετές φθορές. Ακολουθείται η συνήθης διάταξη της Μεταβυζαντινής περιόδου που διαμορφώνεται σε τρεις κύριες ζώνες (Σχ. 4). Στη χαμηλή ζώνη απεικονίζονται όρθιοι μετωπικοί άγιοι που διακοσμούνται με ανάγλυφα γύψινα φωτοστέφανα, στη μεσαία ζώνη στηθαίοι άγιοι σε μετάλλια που διαμορφώνονται από ελισσόμενους βλαστούς καρποφόρας κληματίδας και στην ανώτερη ζώνη αναπτύσσονται οι κύριοι εικονογραφικοί κύκλοι.
