π. Ηλίας ΚΑΡΑΛΗΣ – Γρηγόριος ΚΟΥΤΡΟΠΟΥΛΟΣ¹

Ο ναός της Παναγίας Οδηγήτριας (;) στον Αρχάγγελο Πρεβέζης (1785)

Σύντομη περιγραφή και αποτίμηση

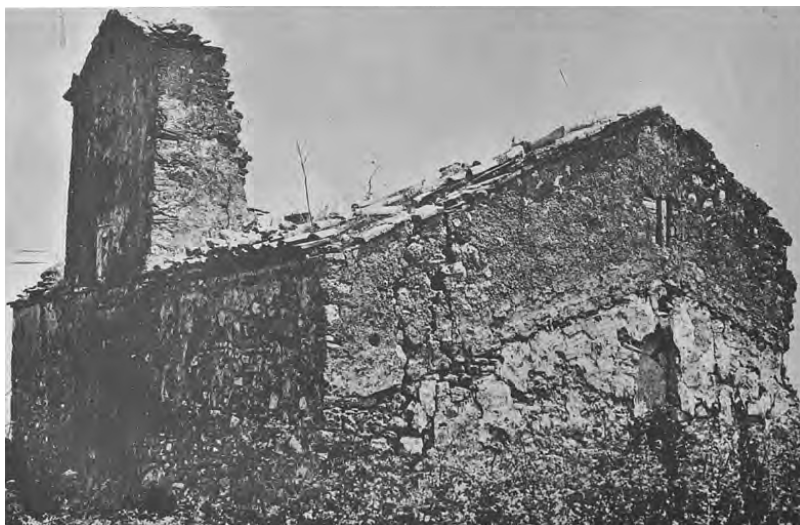
*ΕΙΚΟΝΑ 1: Ναός Παναγίας Οδηγήτριας Αρχαγγέλου Πρεβέζης.
Γενική άποψη από τα βορειοδυτικά
(ΤΡΙΑΝΤΑΦΥΛΛΟΠΟΥΛΟΣ 1975, πίν. 148)*

Το 1975 στο *Αρχαιολογικό Δελτίο* ο επιμελητής της τότε Η' Εφορείας Βυζαντινών Αρχαιοτήτων Ιωαννίνων κ. Δημήτριος Τριανταφυλλόπουλος (νυν ομότιμος Καθηγητής Πανεπιστημίου της Κύπρου) καταχωρίζει και τεκμηριώνει ερειπωμένο ναό (Εικ. 1), που εντοπίζει 1,6 χλμ. ανατολικά από το χωριό Αρχάγγελος Πρεβέζης, επ' ονόματι της Παναγίας Οδηγήτριας (Αι-δήτρια).²

Ο δυτικός τοίχος του κύριου ναού διατηρείται στο συνολικό του ύψος μόνο στο βόρειο άκρο του και το μοναδικό στοιχείο που είναι ορατό ανάμεσα στο υλικό της κατάρρευσης είναι η βόρεια παραστάδα της δυτικής θύρας του ναού. Η αρχική όμως εξωτερική εικόνα του δυτικού τοίχου του κύριου ναού είναι γνωστή από τη φωτογραφία του *Αρχαιολογικού Δελτίου* (Εικ. 1), στην οποία φαίνεται αβαθές τυφλό αψίδωμα πάνω από τη δυτική θύρα, το ίχνος

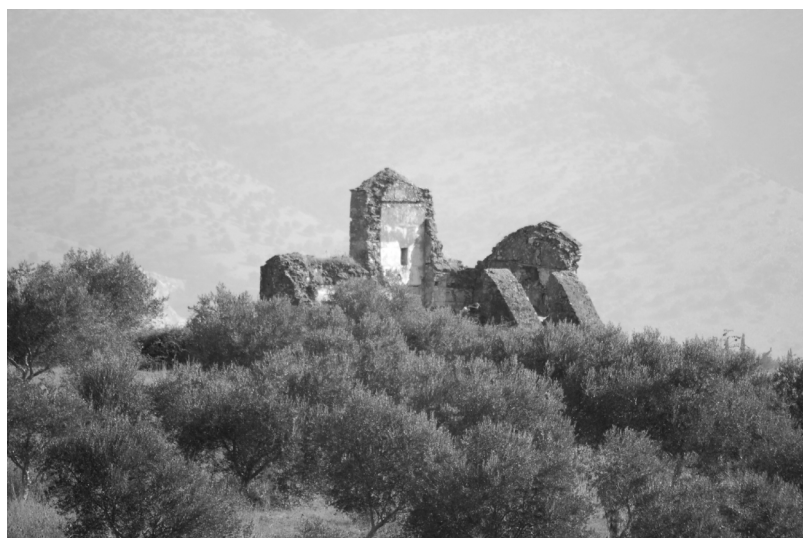
*ΕΙΚΟΝΑ 2: Ναός Παναγίας Οδηγήτριας Αρχαγγέλου Πρεβέζης.
Γενική άποψη από τα νοτιοδυτικά
(Αρχείο Στ. Μαμαλούκου, 2008)*

Μολοντί πρόκειται για ιδιαίτερα αξιόλογο μνημείο, ο ναός (Εικ. 2, 3) μέχρι σήμερα δεν έχει αποτελέσει το αντικείμενο ειδικής μελέτης. Μια συνοπτική αναφορά στην αρχιτεκτονική του, συνοδευόμενη από δύο σχέδια αποτύπωσης υπάρχει στη σχετική με τους σταυρεπίστεγους ναούς διατριβή του Η. Μ. Küpper.³ Ας σημειωθεί ότι εξαιτίας της μακροχρόνιας εγκατάλειψής του το μνημείο σώζεται σήμερα ερειπωμένο, στα πρόθυρα πλήρους καταστροφής του.⁴ Κατά συνέπεια, ο σκοπός του παρόντος άρθρου είναι διττός, αφενός να αποτυπώσουμε και να τεκμηριώσουμε όσα περισσότερα αρχικά στοιχεία σώζονται ακόμη στο μνημείο λαμβάνοντας υπόψιν τις εγγενείς δυσκολίες μελέτης του,⁵ αφετέρου να επεξεργαστούμε αυτά τα στοιχεία και να προβούμε σε
