ΠΡΕΒΕΖΑΝΙΚΑ ΧΡΟΝΙΚΑ, 39-40 (2003)

Εγκαταστάσεις ελαιοτριβείου αγροικίας
ρωμαϊκών χρόνων στις ακτές του Αμβρακικού
κόλπου

Αγγέλικα Ντούζουγλη

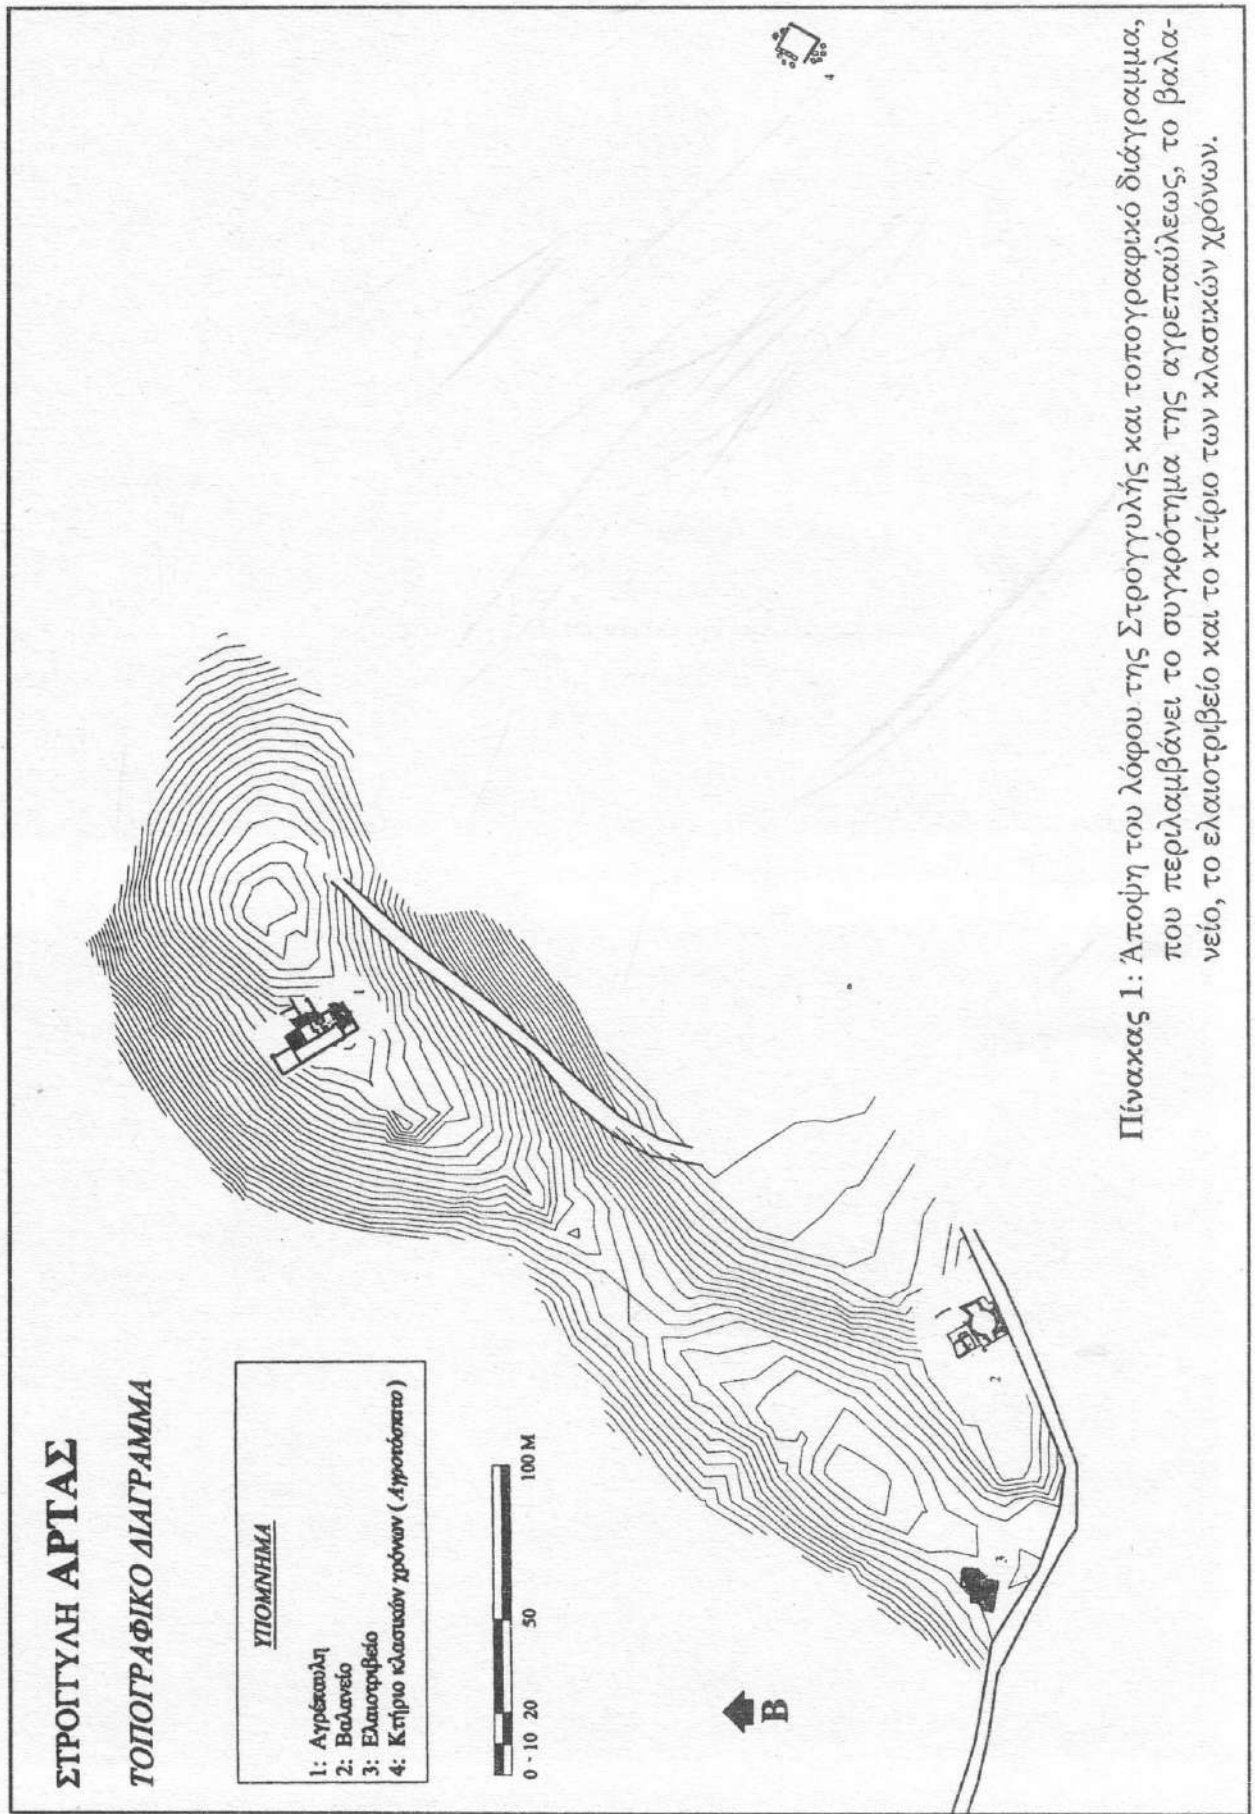
Πίνακας 1: Άποψη του λόφου της Στρογγυλής και τοπογραφικό διάγραμμα, που περιλαμβάνει το συγκρότημα της αγρεπαύλεως, το βαλανείο, το ελαιοτριβείο και το κτήριο των κλασικών χρόνων.

Σε μικρή απόσταση από τις λιμνοθάλασσες Ροδιά και Τσουκαλιό του Αμβρακικού κόλπου (πίν. 1), βορειοανατολικά της κοινότητας Στρογγυλής του Ν. Άρτας, στους πρόποδες του όρους Μαυροβούνι ή Βίγλα, υψώνεται ο λόφος Ποδαρούλι. Πάνω στο λόφο και χαμηλότερα, στο βαθύπεδο, διατηρούνται διάσπαρτα αρχαία λείψανα. Στη θέση "Αραπόσπιτο" (εικ. 1) σώζονται ερείπια ενός ορθογωνίου κτιρίου-πύργου. Η τοιχοποιία του οικοδομήματος από ορθογώνιους και πολυγωνικούς λίθους, σε συνδυασμό με τα μελαμβαφή όστρακα, που συγκεντρώθηκαν από τον παρακείμενο αγρό, χρονολογούν το οικοδόμημα στα τέλη των κλασικών και στις αρχές των ελληνιστικών χρόνων. Η πλειονότητα των ερειπίων, που χρονολογούνται στους ρωμαϊκούς χρόνους, επικεντρώνεται πάνω στο λόφο Ποδαρούλι. Πρόκειται για τα κατάλοιπα ενός εκτεταμένου συγκροτήματος αγροικίας (*villa rustica*), με τα ενδιαίματα των χρηστών της, αποθήκες, ένα οκταγωνικό οικοδόμημα με διάφορα προσκτίσματα και εγκαταστάσεις ελαιοτριβείου (πίν. 2). Τα ερείπια ήταν γνωστά στη βιβλιογραφία ήδη από τη δεκαετία του '30 (εικ. 2), ο εντοπισμός όμως τμημάτων επιφανειακών ψηφιδωτών δαπέδων σε κατάσταση διάλυσης, στο βόρειο τμήμα του συγκροτήματος (εικ. 3), κατά το 1992, μας οδήγησε στην άμεση ανάθεση εργασιών στερέωσης των ψηφιδωτών (εικ. 4) και στη διενέργεια αρχαιολογικών ανασκαφών, κατά τα έτη 1993 και 1994, οι οποίες δεν έχουν ολοκληρωθεί εξαιτίας της έλλειψης κονδυλίων. Οι έρευνες πραγματοποιήθηκαν στα πλαίσια του Κοινοτικού Προγράμματος Leader χά-

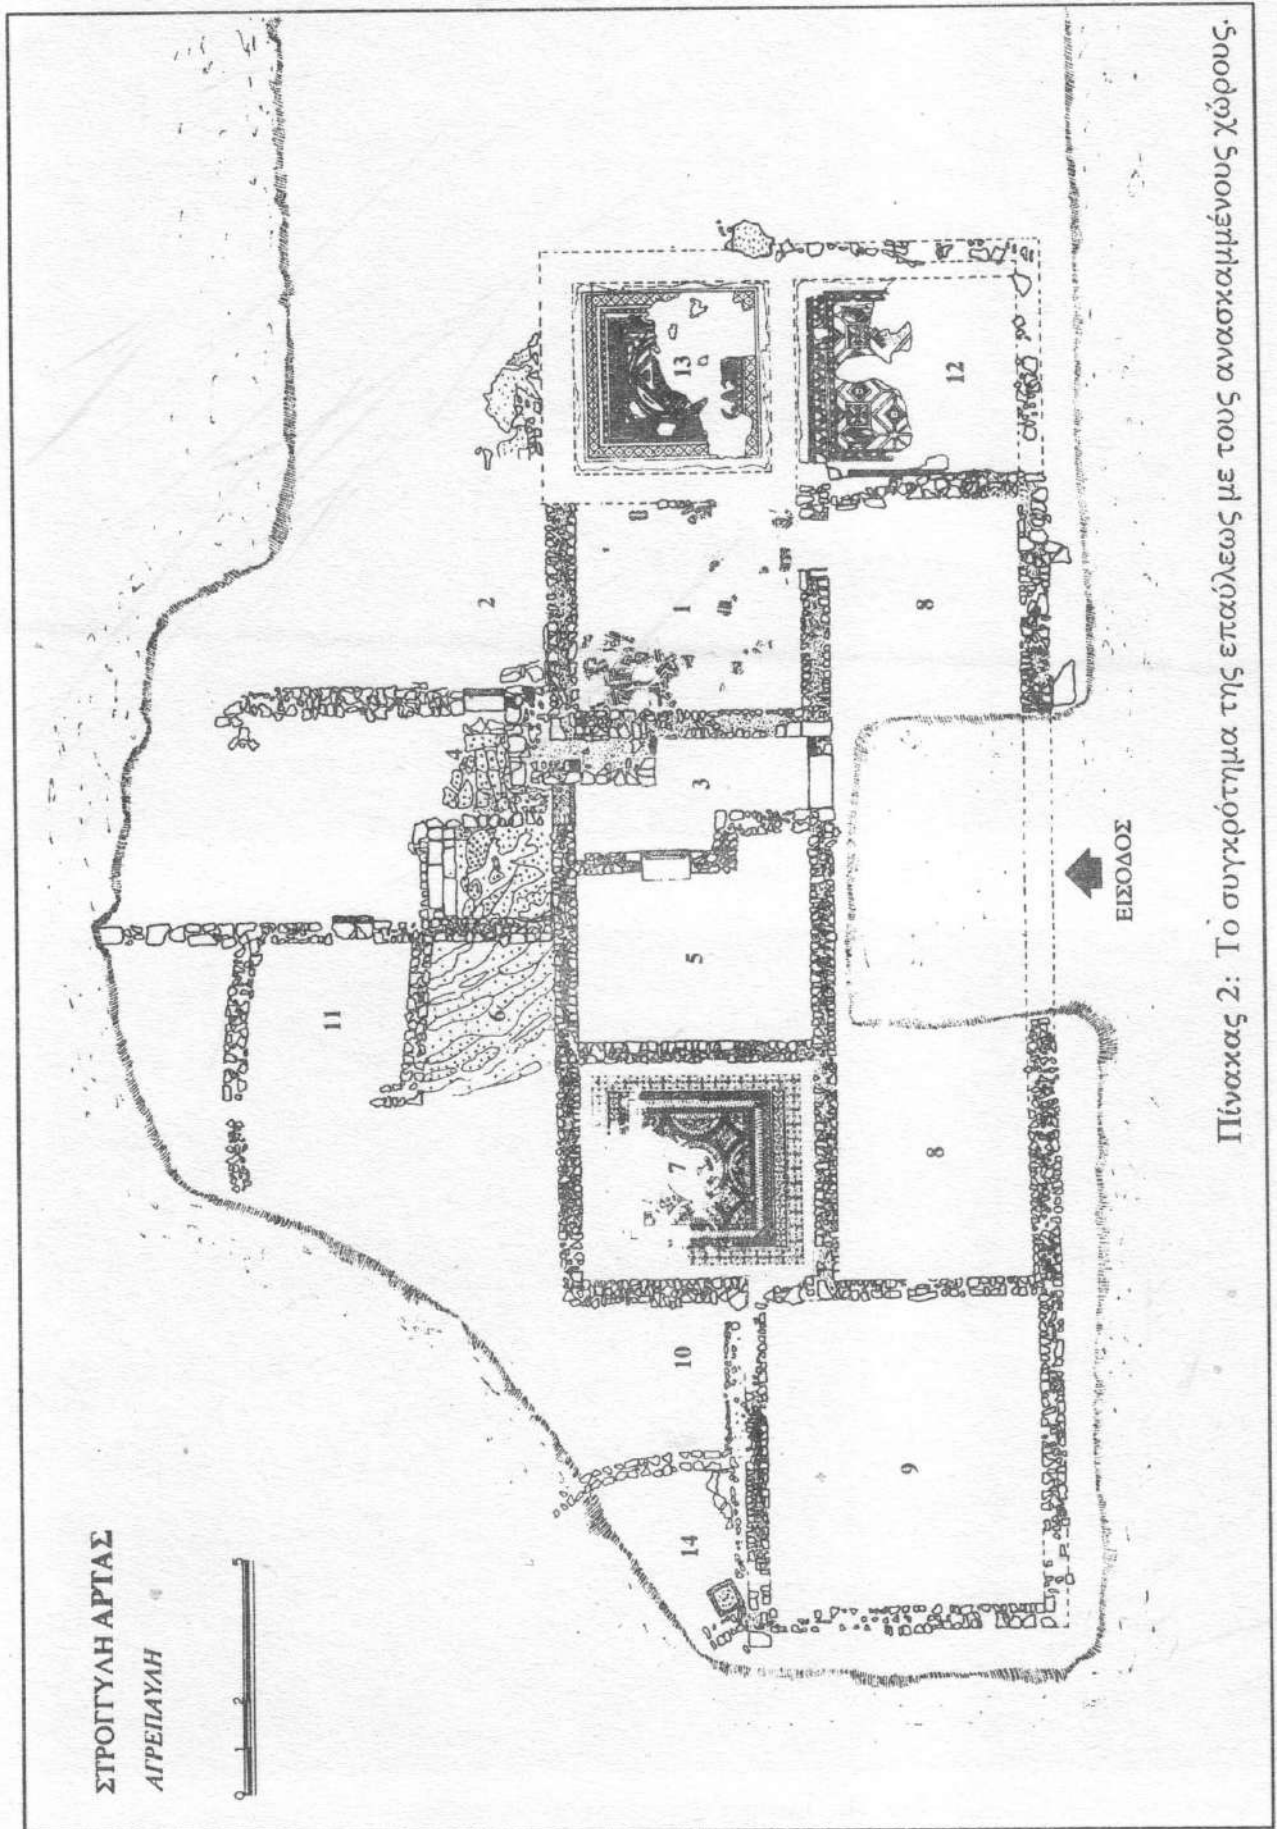
Πίνακας 2: Το συγκρότημα της επιστάσιος με τους ανασκαμμένους χώρους.

Οι αρχαιολογικές έρευνες απεκάλυψαν το μεγαλύτερο μέρος του κυρίως οικοδομήματος. Με βάση τη διαρρύθμιση των δωματίων, η αγρέπαυλη αποτελείται από δύο πτέρυγες: τη νότια, κύρια πτέρυγα της κατοικίας, και τη βόρεια πτέρυγα με τους βοηθητικούς χώρους.

Από τη νότια, κύρια πτέρυγα της αγρέπαυλης, ήρθαν στο φως δέκα χώροι ή δωμάτια. τα δωμάτια διατάσσονται σε σχήμα Πι, γύρω από το επίμηκες δωμάτιο 8, στο νότιο τοίχο του οποίου βρίσκεται και η κεντρική είσοδος της αγρέπαυλης. Η είσοδος, λόγω του πλάτους της, πρέπει να έφερε πολύθυρο. Η βασική λειτουργία του δωματίου 8 είναι η εξασφάλιση της επικοινωνίας με τα κύρια δωμάτια της πτέρυγας και γι' αυτό το λόγο χαρακτηρίζεται ως προθάλαμος.

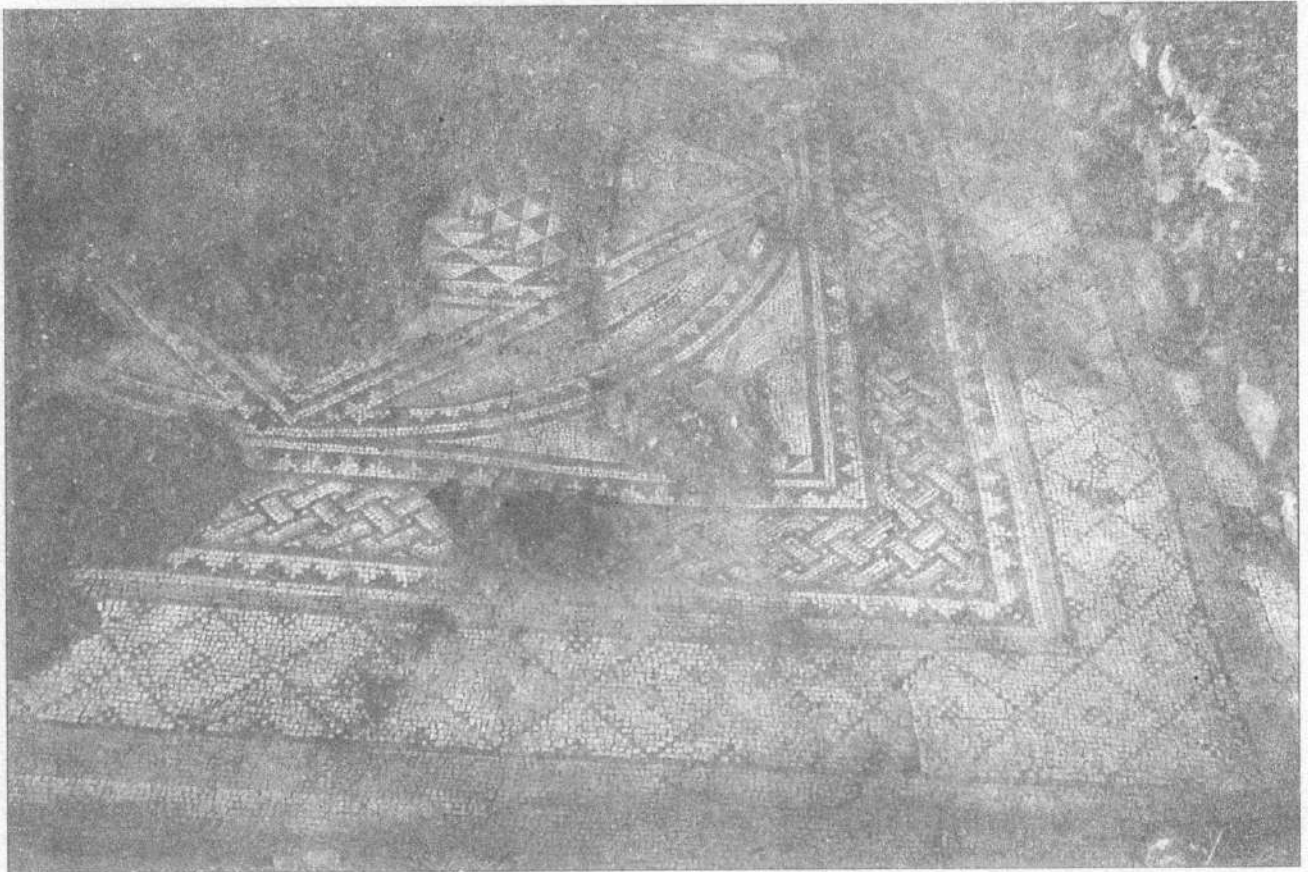
Εικ. 9: Τμήμα ψηφιδωτού δαπέδου στο Δωμάτιο 13.

Το πιο περίτεχνο ψηφιδωτό δάπεδο βρέθηκε στο δωμάτιο 13 (εικ. 9). Τη βάση των τοίχων περιτρέχει μία ζώνη από ρόμβους και ακολουθεί μία ζώνη με οδοντωτό κόσμημα, πλαισιωμένο από δύο μονόχρωμες ταινίες. Η επόμενη ζώνη φέρει ως διακοσμητικό θέμα σύνθετο πλοχμό, πλαισιωμένο εσωτερικά με οδοντωτό κόσμημα. Το κεντρικό διακοσμητικό θέμα συνίσταται από έναν εγγεγραμμένο κύκλο, μέσα στον οποίο εγγράφεται ρόμβος και στο ρόμβο τετράγωνο. τα κενά της σύνθεσης πληρούνται με σχηματοποιημένα αγγεία και φυτικά κοσμήματα (εικ. 10-11).

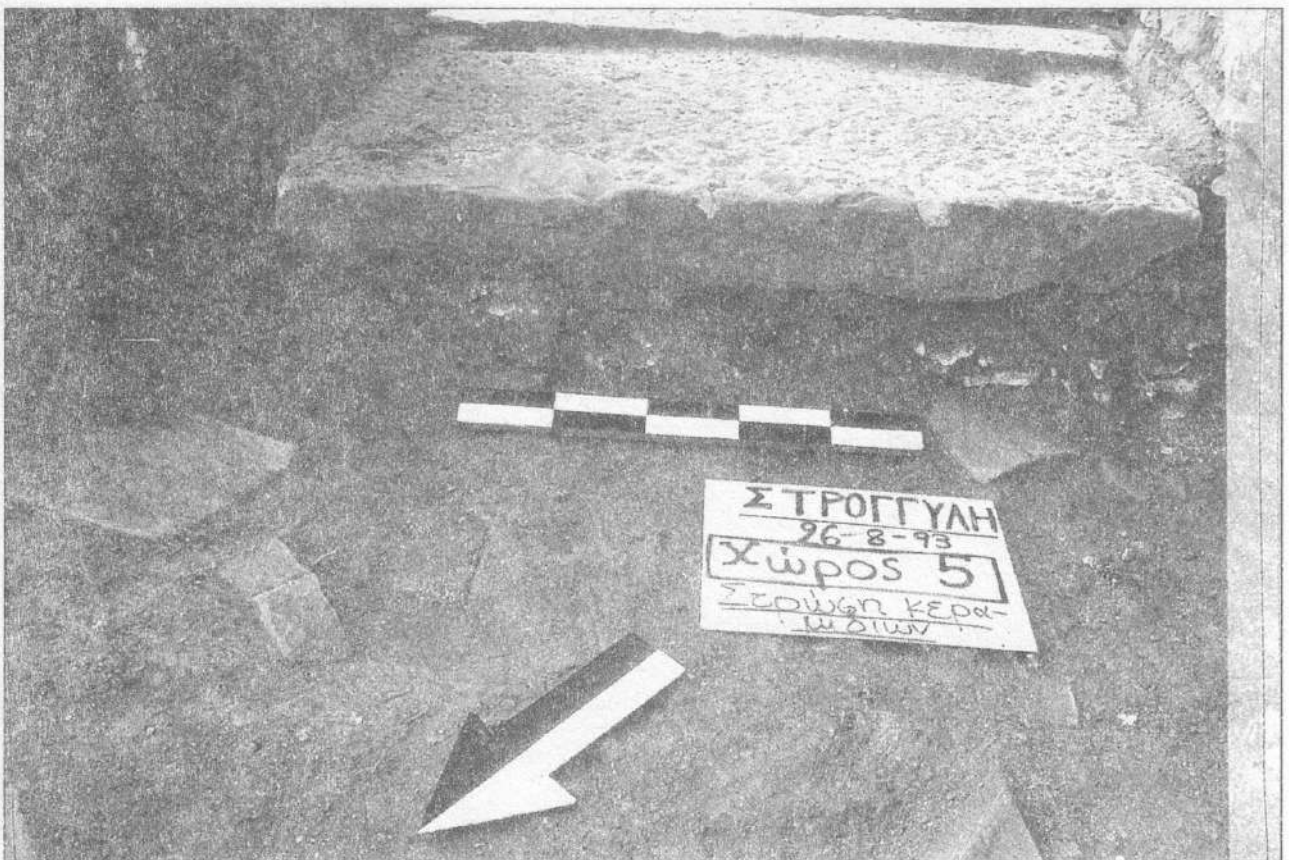
Εικ. 12: Μονολιθικό κατώφλι, μεταξύ χώρων 5 και 3.

Σημαντικός χώρος, για τη διευκόλυνση της επικοινωνίας των δωματίων της κύριας πτέρυγας, με τη βόρεια πτέρυγα των δευτερευόντων-βοηθητικών χώρων, είναι ο διάδρομος 3, στον οποίο η πρόσβαση γίνεται από το δωμάτιο 8. Στο ΝΔ τοίχο του διαδρόμου 3 βρέθηκε κατά χώραν λίθινο μονολιθικό κατώφλι (εικ. 12), χωρίς τόρμους για τη στερέωση θυρώματος. Από αυτό το γεγονός συμπεραίνουμε ότι ο διάδρομος ήταν ανοικτός προς τον προθάλαμο (δωμάτιο 8).

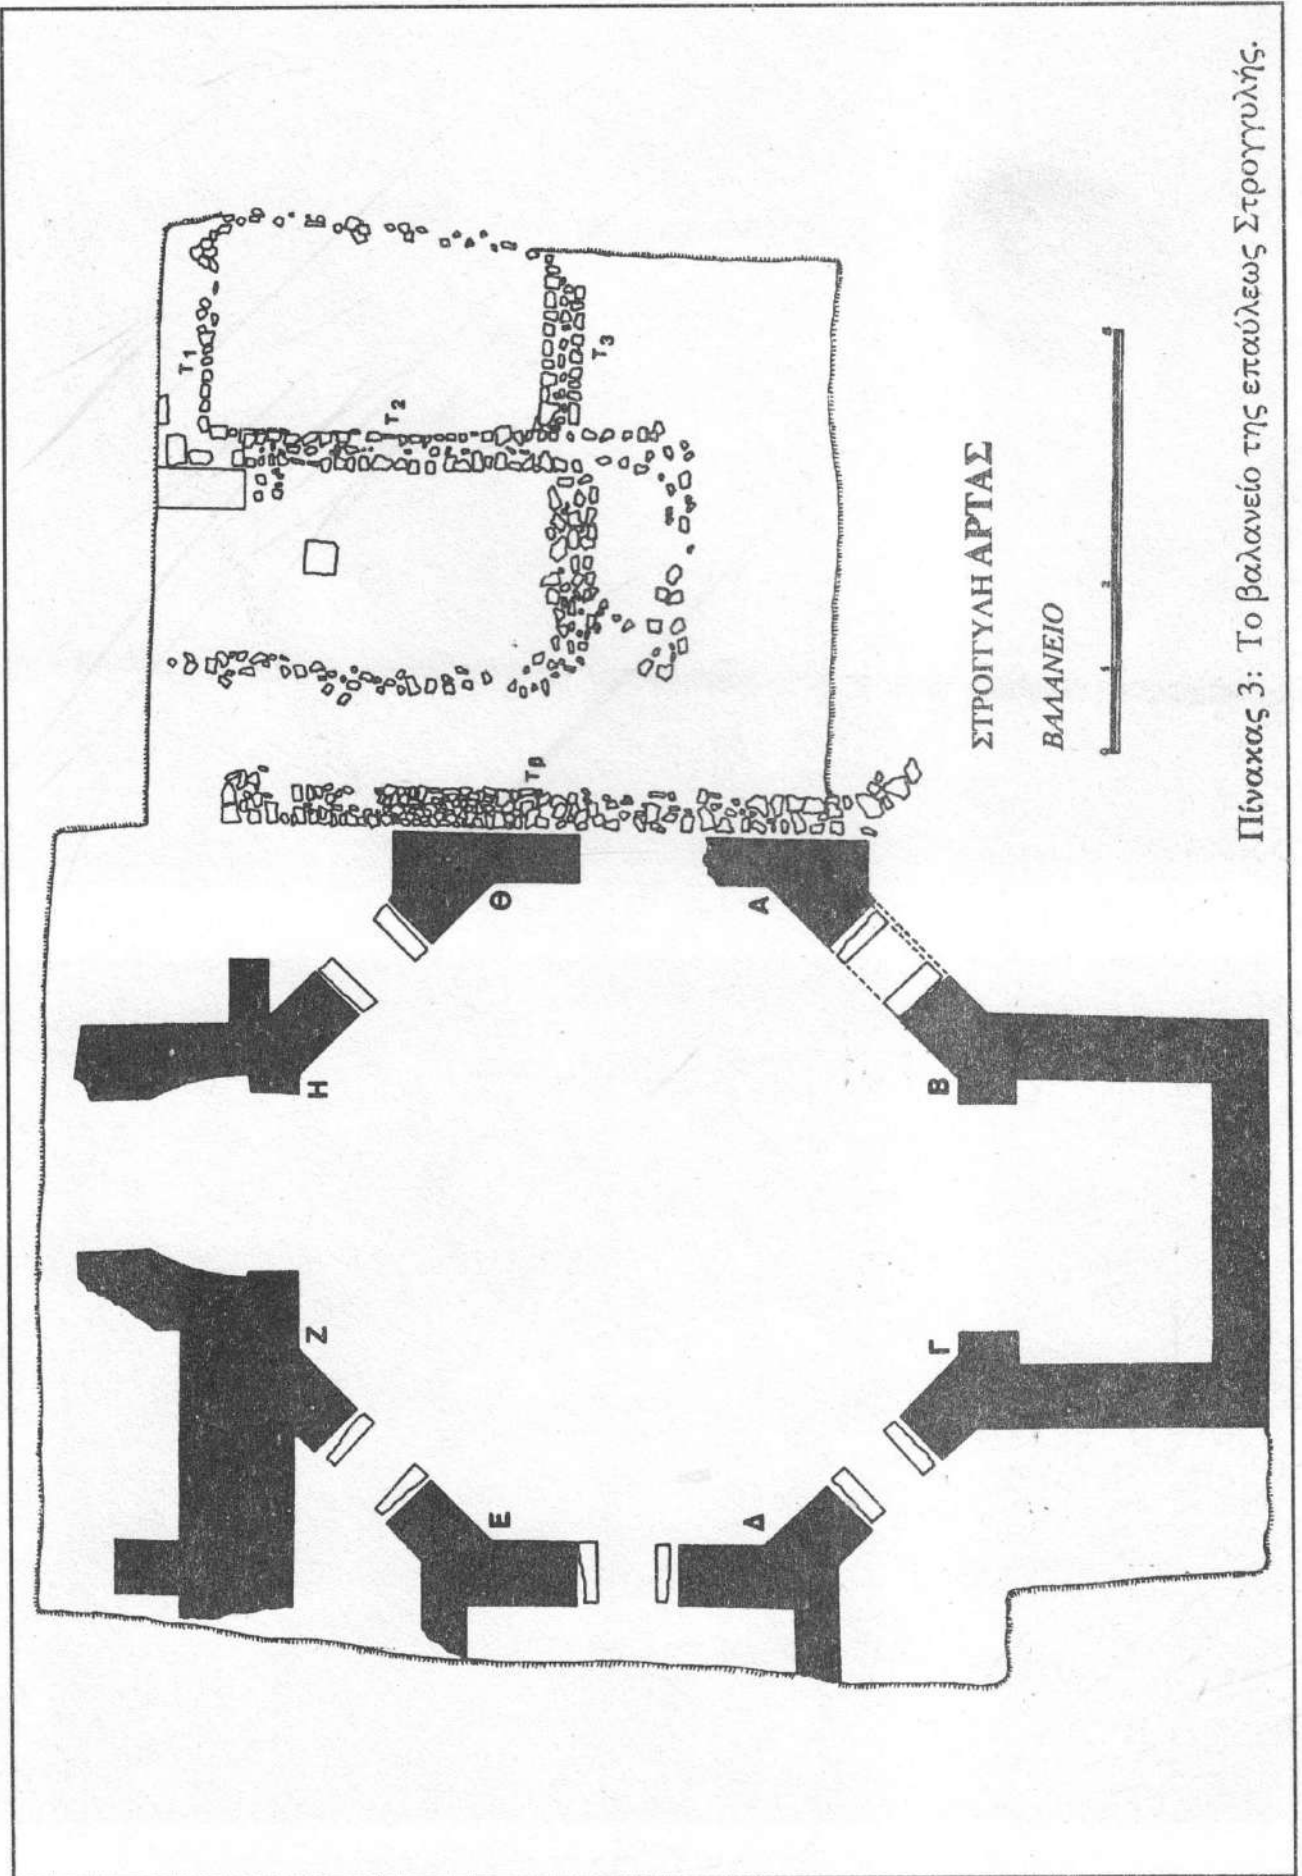
Πίνακας 3: Το βαλανείο της επαύλεως Στρογγυλής.

Η κυρίως κατοικία, όπως αναφέρθηκε, πλαισιώνεται νότια-νοτιοδυτικά από ένα οκταγωνικό οικοδόμημα με προσκτίσματα-(βαλανείο) και από εγκαταστάσεις ελαιοτριβείου (πίν. 3).

Πυρήνας του πρώτου συγκροτήματος είναι ένα οκταγωνικό κτίριο. Οι έξι από τις οκτώ πλευρές του οικοδομήματος φέρουν ανοίγματα εισόδου, που σώζουν στην πλειονότητά τους παραστάδες από γκριζωπό ασβεστόλιθο. Ο οκταγωνικός χώρος είχε θολωτή στέγαση της οποίας σώζεται τμήμα στο ΒΔ τοίχο. Ο θόλος είναι κατασκευασμένος από χυτή τοιχοποιία με εσωτερικές νευρώσεις. Ανατολικά του οκταγωνικού οικοδομήματος εκτείνεται τετράπλευρος καμαροσκέπαστος χώρος. Από την αποκάλυψη τμημάτων τοιχοποιιών στα νότια του οκταγώνου, συμπεραίνουμε την ύπαρξη και άλλων χώρων (εικ. 13-15).

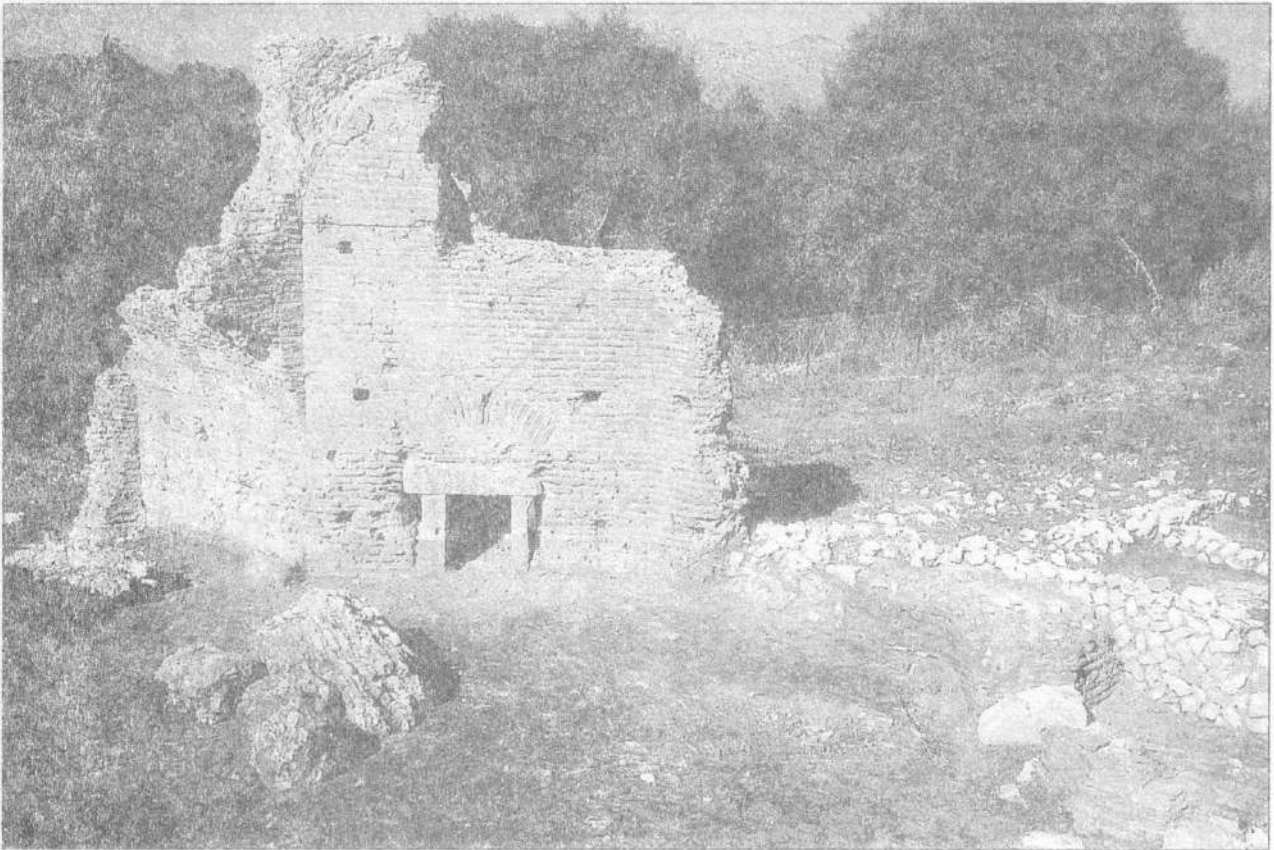
Εικ. 13: Το βαλανείο.

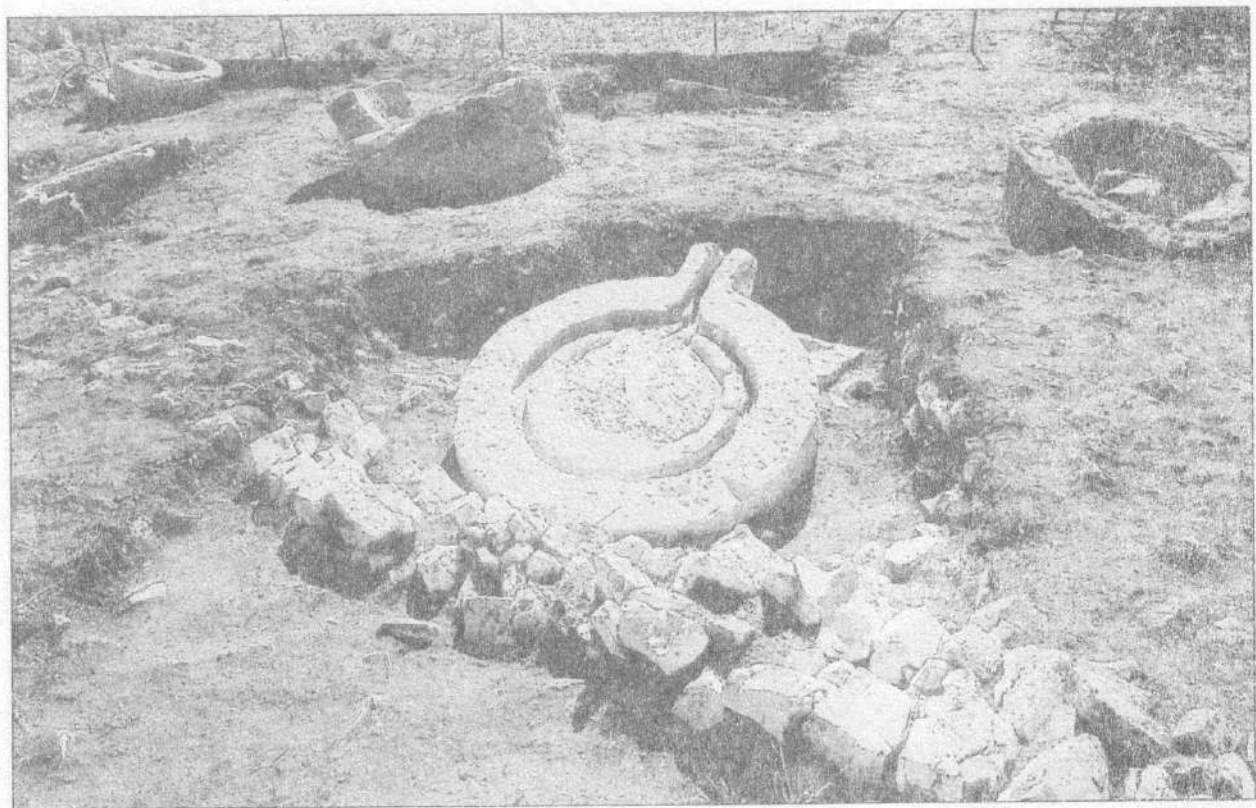
Εικ. 16: Ελαιοτριβείο.
Διακρίνεται μία επίπεδη κατασκευή με περιμετρική αύλακα και προχολή.

Δυτικά του οκταγώνου και νότια του κυρίως οικοδομήματος της αγροικίας, εκτεταμένη αποψίλωση έφερε στο φως επιφανειακά ευρήματα (πίν. 4), τα οποία τεκμηριώνουν τη λειτουργία του χώρου ως ελαιοτριβείου (εικ. 16-21). Συγκεκριμένα, βρέθηκαν κατά χώραν τρεις επίπεδες λίθινες κατασκευές, με περιμετρική αύλακα και προχοή και τρεις μεγάλες λίθινες λεκάνες, με κεντρικό συμφυή κιονίσκο. Αν και η ανασκαφική έρευνα δεν έχει ολοκληρωθεί ακόμη, θεωρούμε χρήσιμες ορισμένες πρώτες παρατηρήσεις γύρω από το σημαντικό αυτό εύρημα.

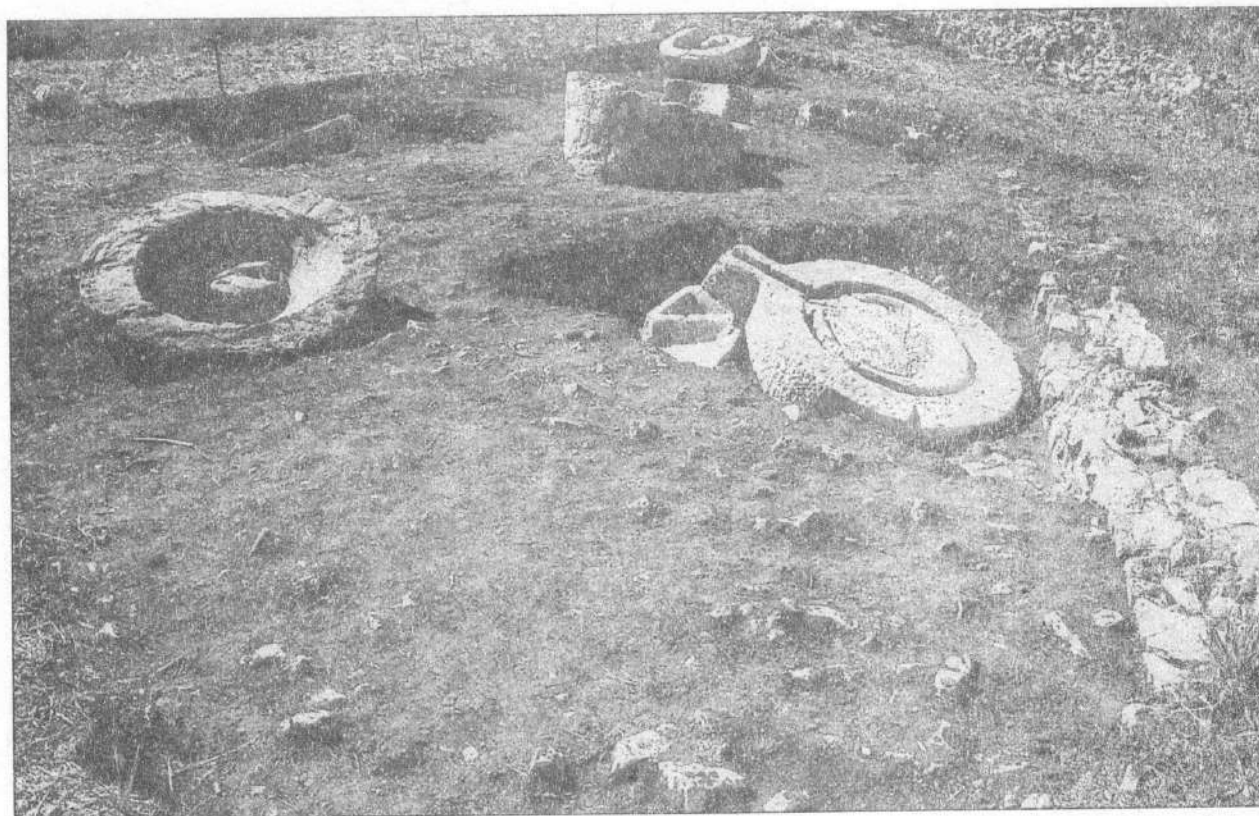
Εικ. 17: Ελαιοτριβείο. Διακρίνονται μία επίπεδη κατασκευή με περιμετρική αύλακα και μία λίθινη λεκάνη.

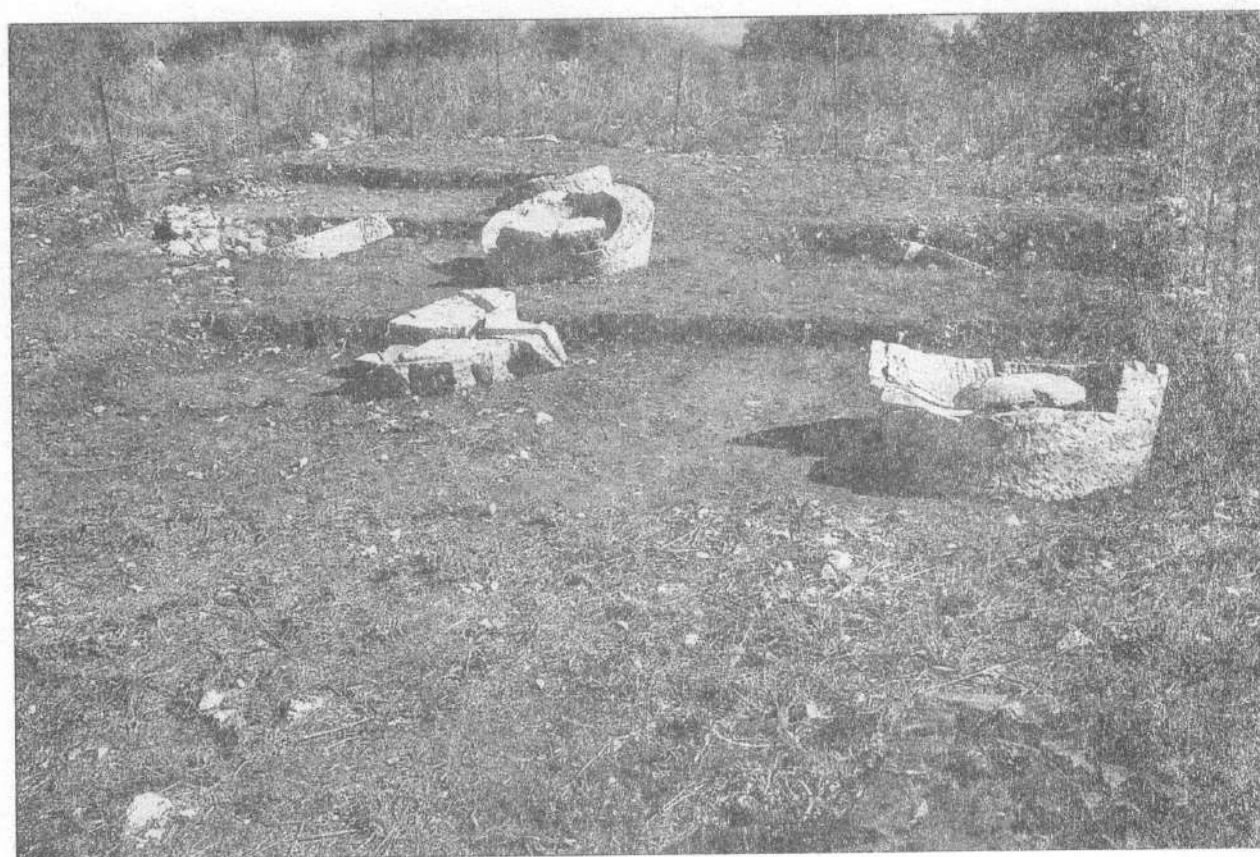
Εικ. 18: Ελαιοτριβείο. Διακρίνονται δύο μεγάλες λίθινες λεκάνες με συμφυή κιονίσκο.

Οι τρεις μεγάλες λεκάνες (πίν. 5) αποτελούν τριβεία για τη σύνθλιψη του ελαιοκάρπου και αποδίδουν ως κατασκευές, με τον καλύτερο τρόπο, την περιγραφή που μας διέσωσε ο Λατίνος συγγραφέας Κάτων. Η λατινική ονομασία του ελαιοτριβείου αυτού είναι *Trapetum* (τραπητής ή τραπητός ή τραπητόν στα ελληνικά) και αποτελείται από τα εξής μέρη: Από μία χαρακτηριστική εσωτερική κοιλότητα – δεξαμενή – για τη σύνθλιψη του ελαιοκάρπου (*mortarium*) (εικ. 22), ένα σύμφυτο κιονίσκο στο κέντρο (*miliarium*) και χαμηλό περιχέιλωμα (*labrum*). Στο εσωτερικό του τριβείου δύο λίθινοι φακοειδείς

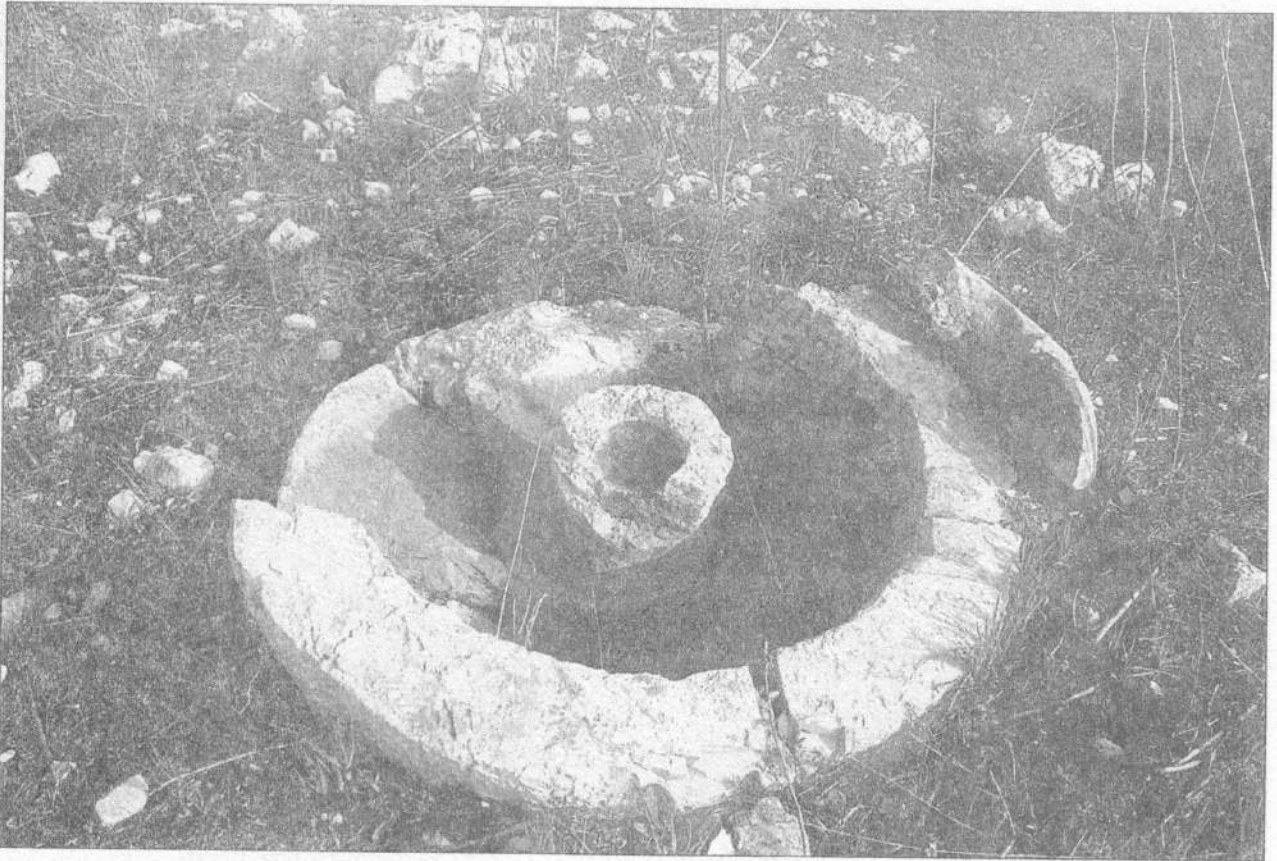
Εικ. 19: Ελαιοτριβείο. Λίθινη λεκάνη με συμφυή κιονίσκο.

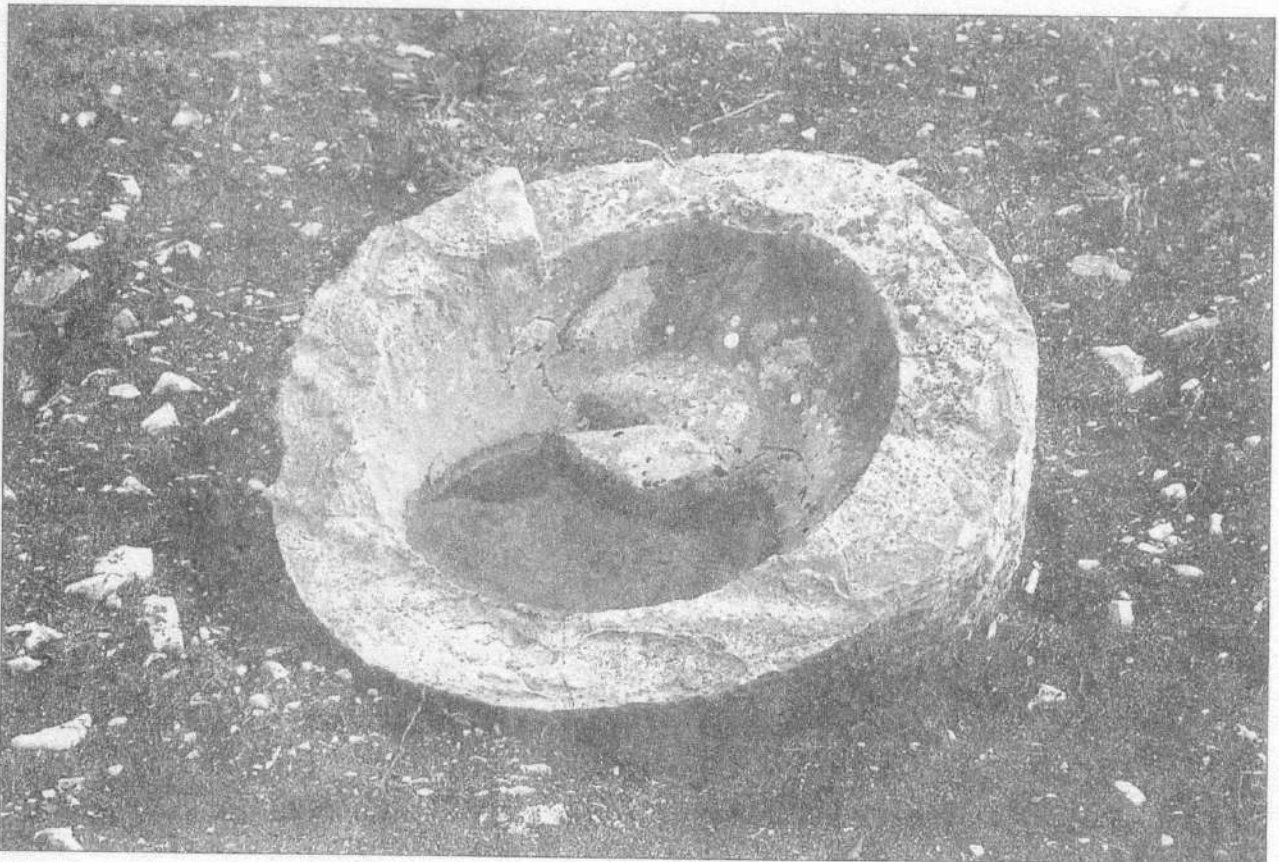
Εικ. 20: Ελαιοτριβείο. Λίθινη λεκάνη με συμφυή κιονίσκο.

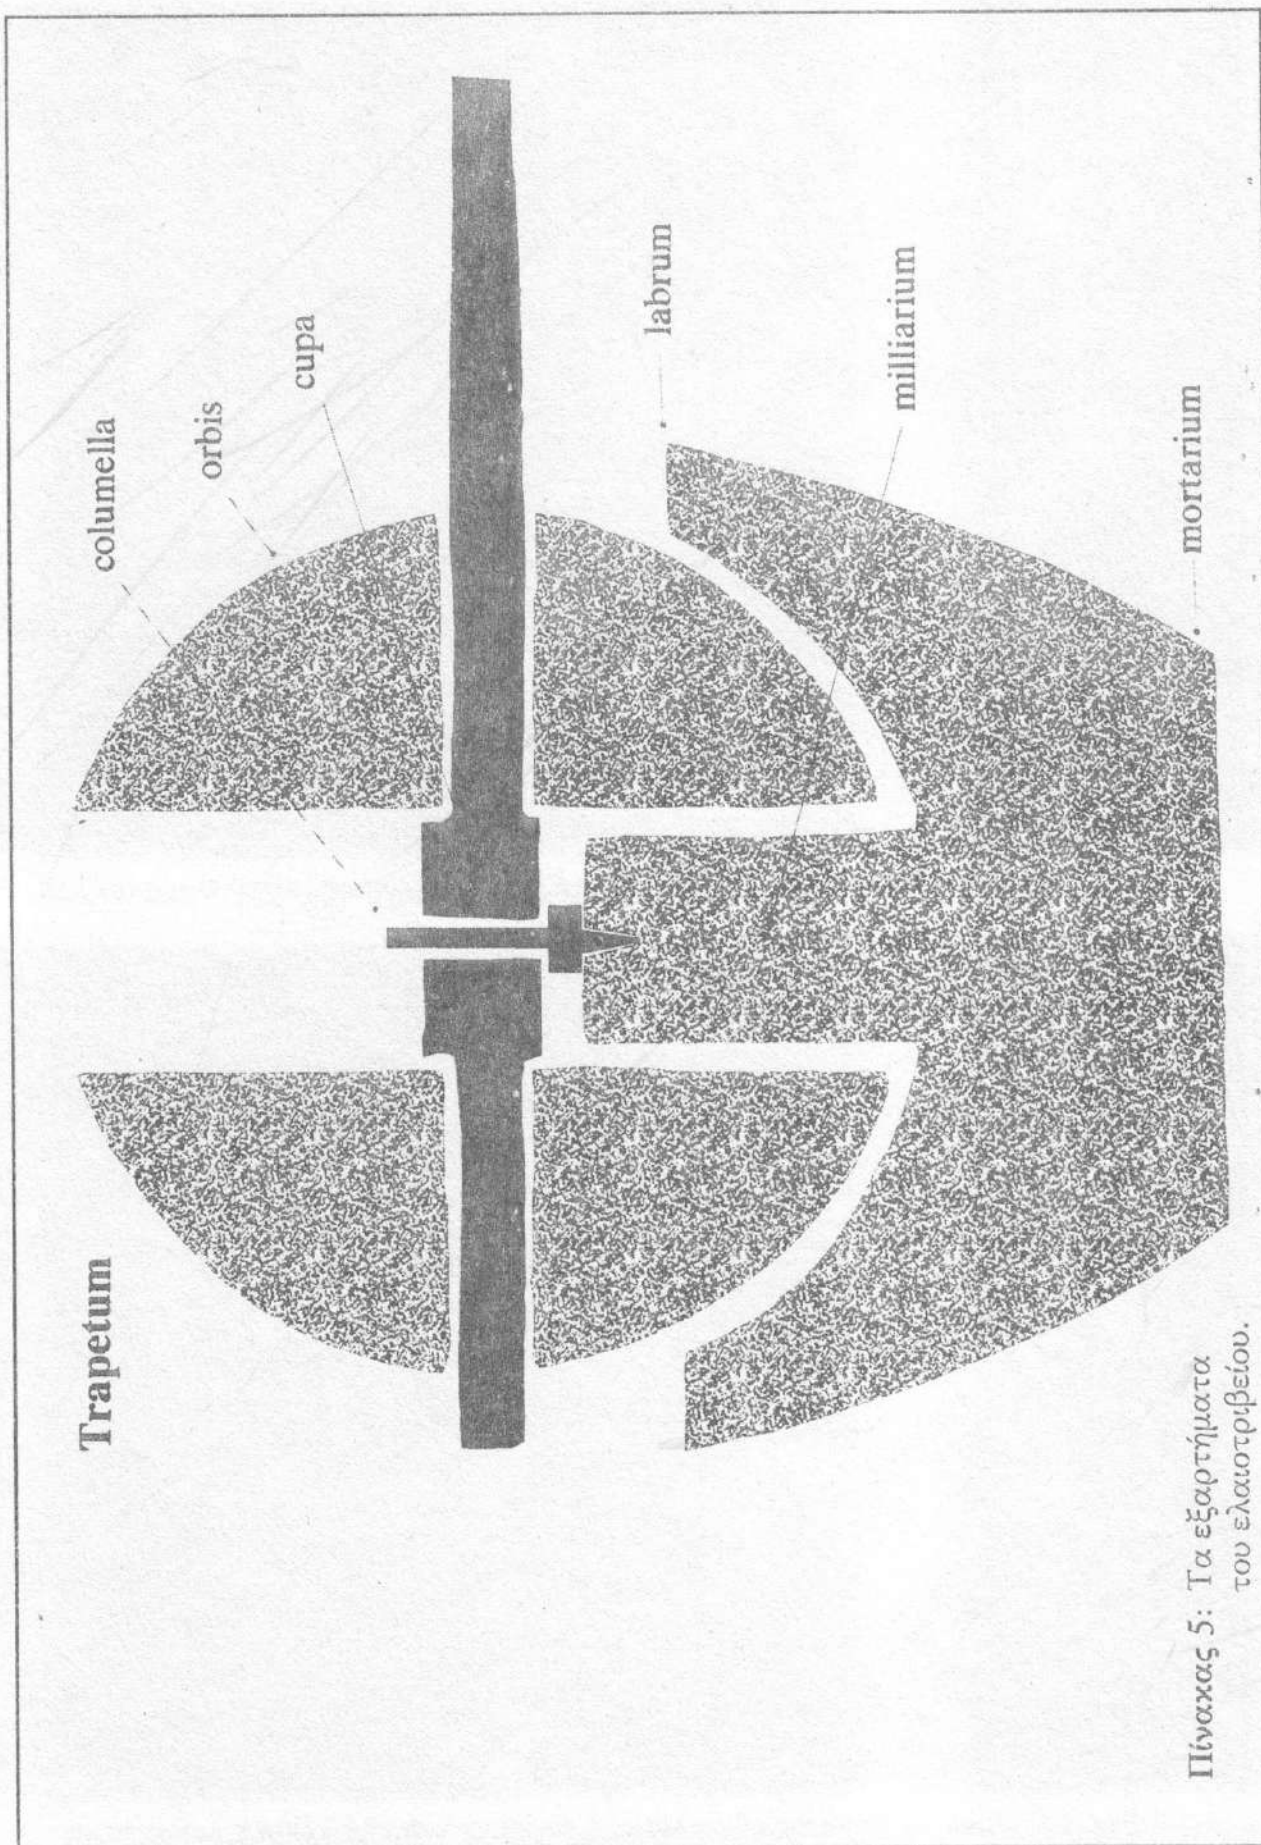
Πίνακας 5: Τα εξαρτήματα του ελαιοτριβείου.

μυλόλιθοι (orbes), διάτρητοι στο κέντρο και προσαρμοσμένοι με οριζόντιο ξύλινο μοχλό, περιστρέφονταν με τη δύναμη εργατικών χεριών ή ζώων πέριξ του κιονίσκου, συνθλίβοντας τους καρπούς της ελιάς. Παρόμοια ελαιοτριβεία έχουν βρεθεί σε ολόκληρο το Μεσογειακό κόσμο. Στον ελλαδικό χώρο τα πρωιμότερα χρονολογούνται στον 4^ο π.Χ. αιώνα. Τα ελαιοτριβεία της Στρογγυλής είναι κατασκευασμένα από σκληρό ντόπιο ασβεστόλιθο. Τα καλύτερα τριβεία και μυλόλιθοι των χρόνων της ρωμαϊοκρατίας ήταν κατασκευασμένα από βασάλτη, από λατομεία της περιοχής της Πομπηίας, το εμπόριο των οποίων εκτεινόταν σε ολόκληρη την Ιταλία. Εθεωρούντο όμως ακριβά για περιοχές εκτός Ιταλίας, λόγω του κόστους της μεταφοράς.

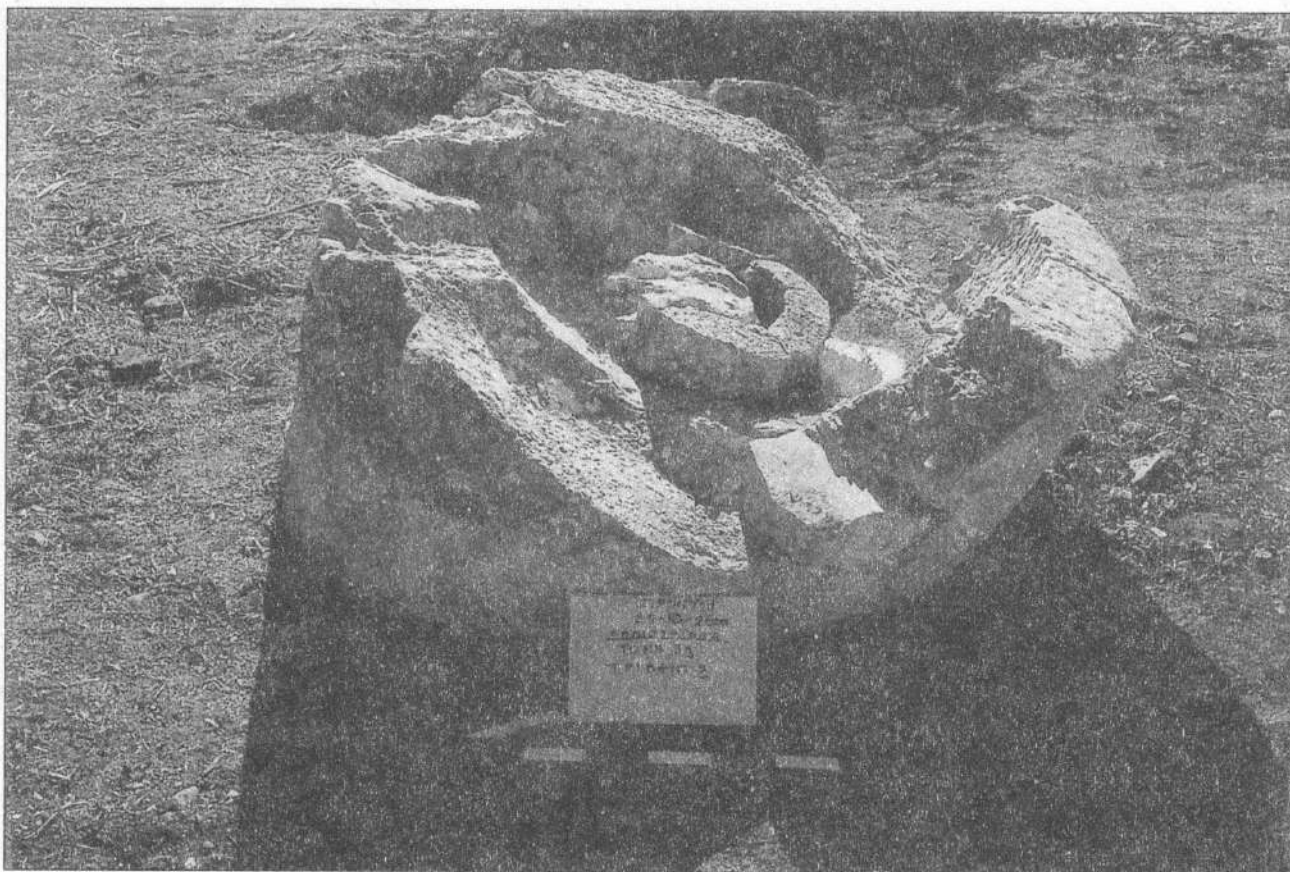
Εικ. 21: Το trapetum με τους αποσπασματικά σωζόμενους μυλόλιθους (orbes).
