ΠΡΕΒΕΖΑΝΙΚΑ ΧΡΟΝΙΚΑ, 39-40 (2003)

Εγκαταστάσεις ελαιοτριβείου αγροικίας
ρωμαϊκών χρόνων στις ακτές του Αμβρακικού
κόλπου

Αγγέλικα Ντούζουγλη

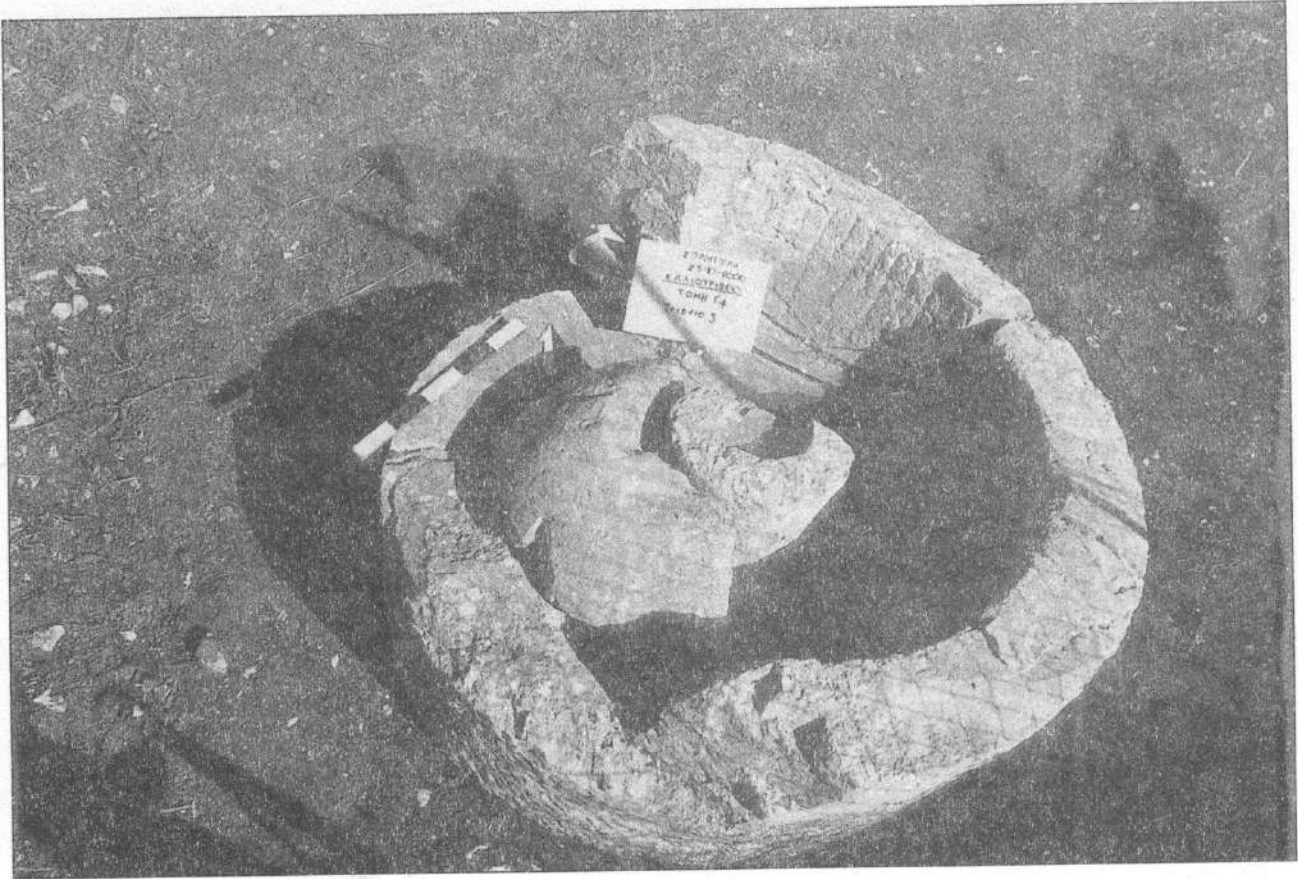
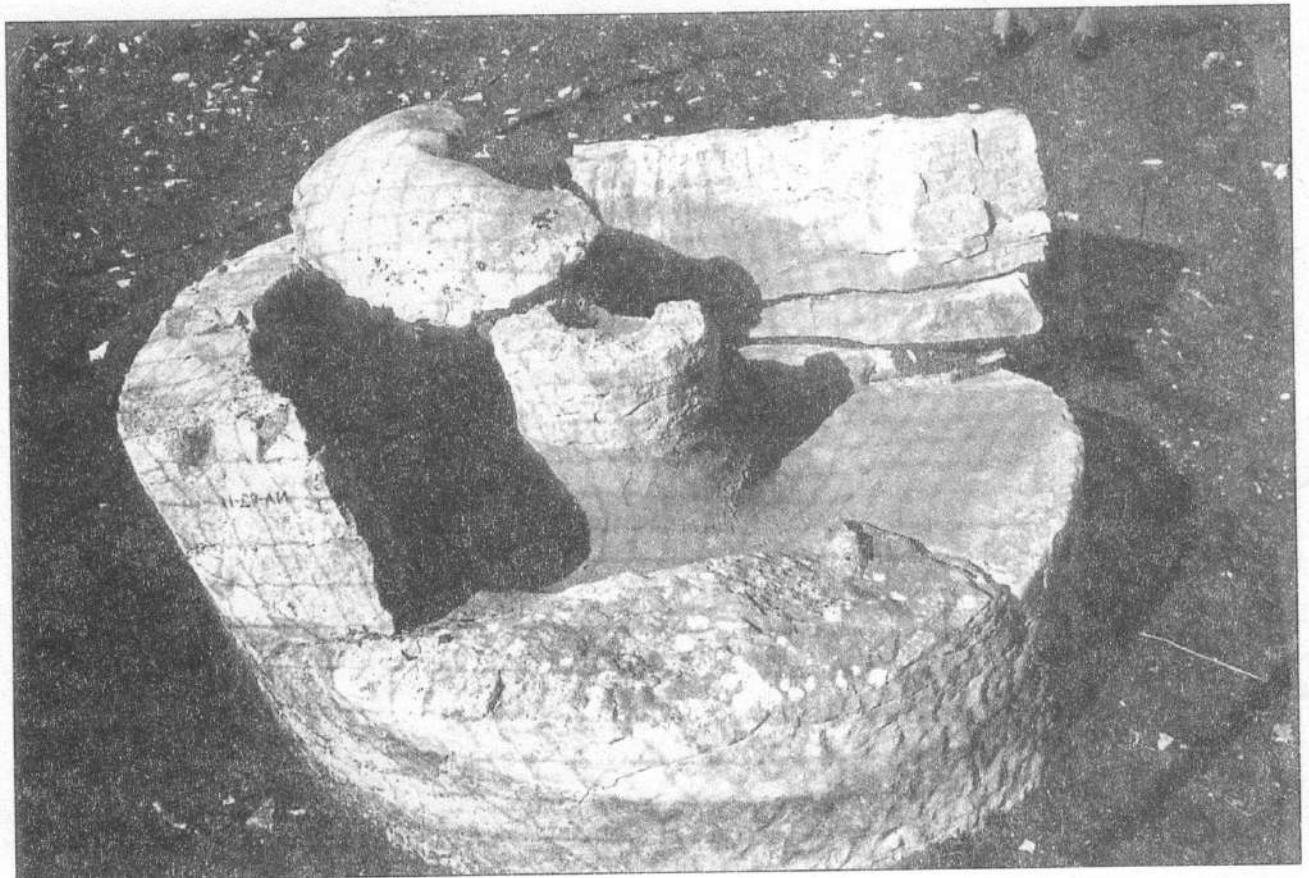
Εικ. 23: Τμήμα μυλόλιθου (orbis) μέσα στη λίθινη λεκάνη.

Εικ. 24: Τμήμα μυλόλιθου (orbis) μέσα στη λίθινη λεκάνη (από την άλλη πλευρά).

Μόνο ένας μυλόλιθος (orbis), επίσης από ασβεστόλιθο (εικ. 23-24), τμηματικά σωζόμενος, βρέθηκε μέχρι στιγμής στη Στρογγυλή. Οι μυλόλιθοι (orbes), λόγω της τριβής, φθείρονταν και συχνά απαιτούσαν επισκευές ή τους αντικαθιστούσαν με νέους. Απαιτείτο μεγάλη ακρίβεια στην κατασκευή των μυλόλιθων, ώστε να ενσωματώνονται στην κοιλότητα του τριβείου, αφήνοντας ένα κενό μεταξύ των τοιχωμάτων της τάξης της μιας ρωμαϊκής ίντσας, δηλαδή 18 χιλιοστών του μέτρου (0,018 μ.). Αυτή η απόσταση επέτρεπε την αφαίρεση της σάρκας του καρπού χωρίς τη σύνθλιψη του πυρήνα, εμποδίζοντας έτσι την πικρή γεύση του ελαιολάδου.

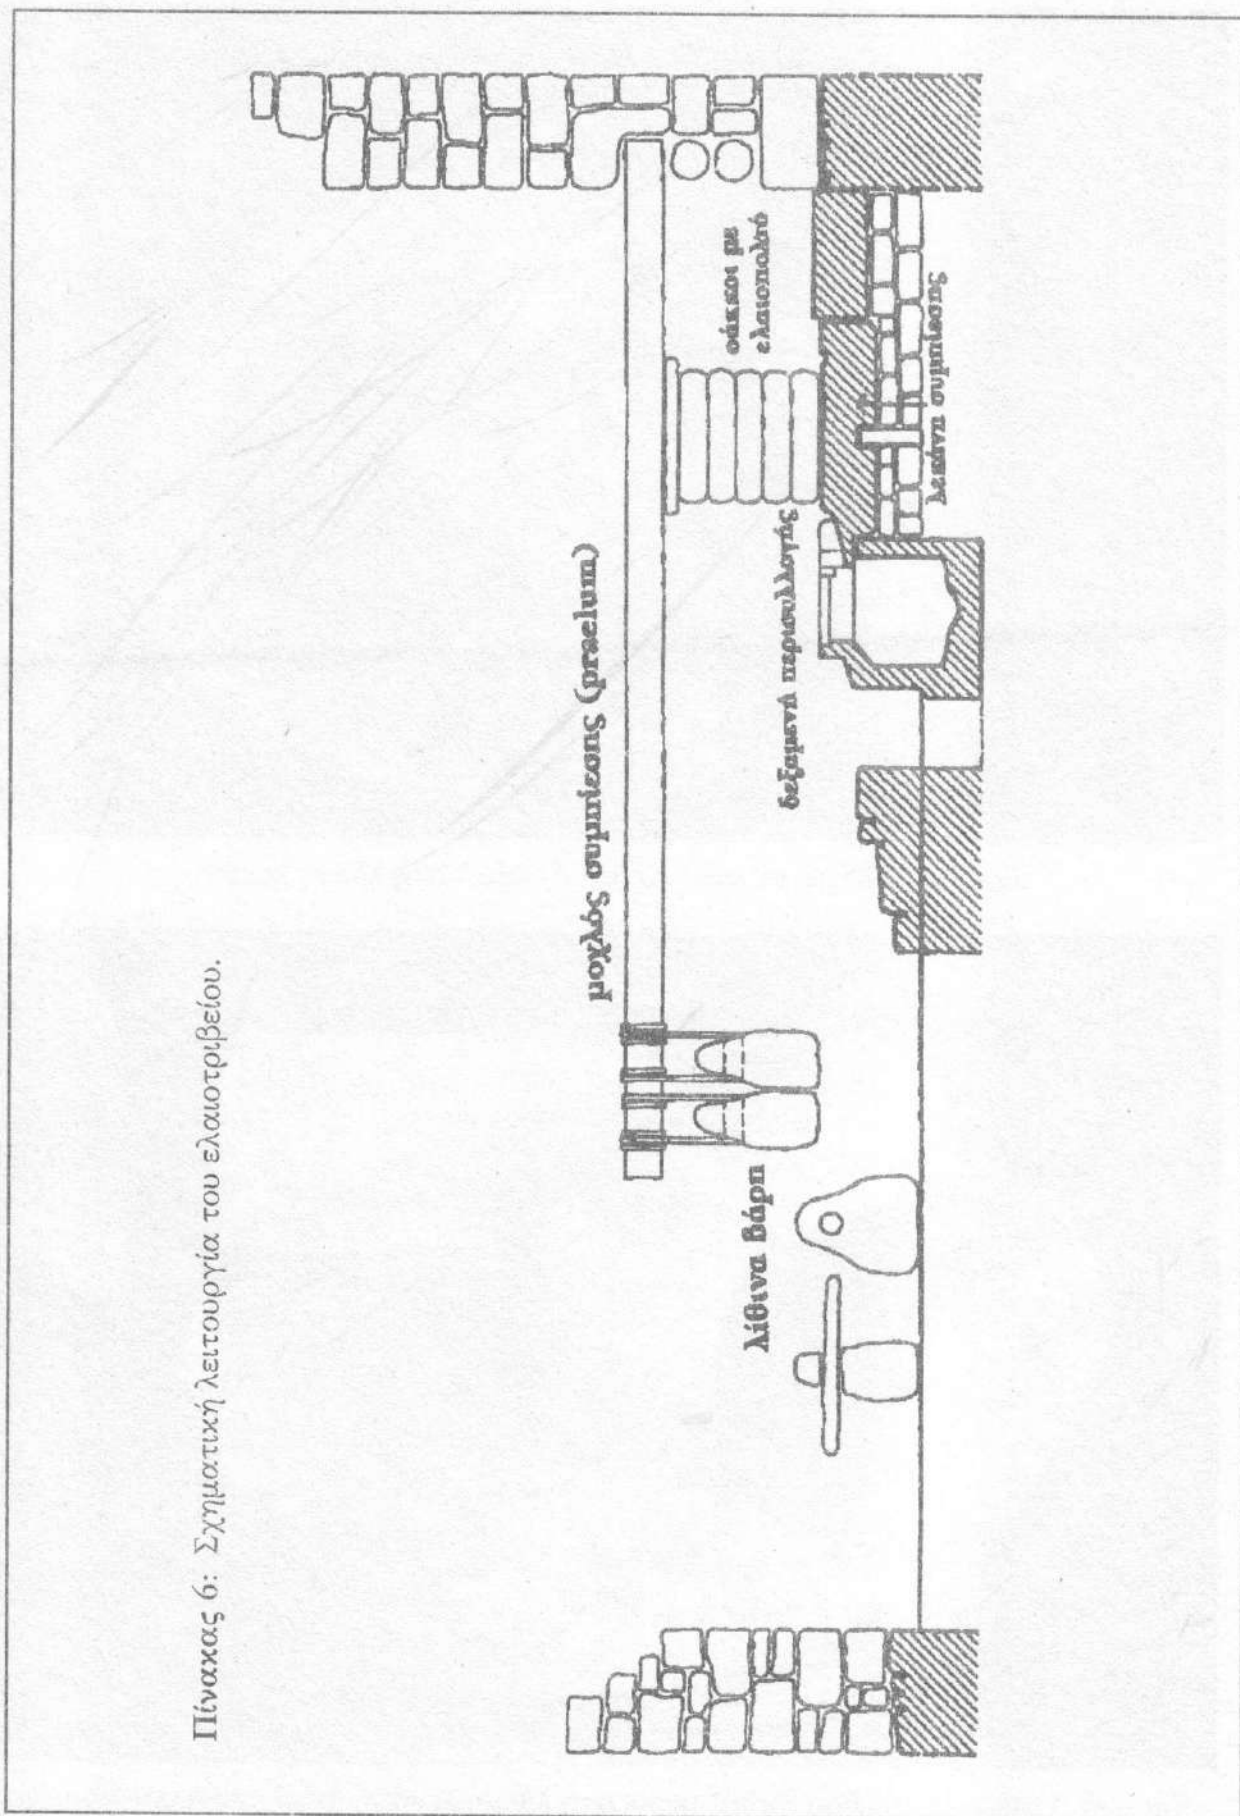
Πίνακας 6: Σχηματική λειτουργία του ελαιοτριβείου.

Στη συνέχεια, ο πολτός από τα τριβεία (πίν. 6) συγκεντρώνονταν σε σάκκους, οι οποίοι τοποθετούνταν σε λίθινες επιφάνειες (εικ. 25) με περιμετρική αύλακα (canalis rotunda) και προχοή. Ένας μοχλός (praelum), με το ένα του άκρο στηριγμένο σε σταθερό σημείο, όπως για παράδειγμα ένας τοίχος, και με λίθινα βάρη στο άλλο, καθώς και με τη χρήση εργατικών χεριών, ασκούσε πίεση στους σάκκους με τον πολτό. Με τη βοήθεια ζεστού νερού, που έχυναν επάνω στους σάκκους, το λάδι έρρεε μέσα σε δοχεία ή δεξαμενές. Ένας δεύτερος τύπος ελαιοπιεστηρίου είναι αυτός, στον οποίο το ελεύθερο άκρο του μοχλού τοποθετείται σε κοχλία (πίν. 7) και πιέζεται προς τα κάτω με την κυκλική κίνηση του κοχλία. Ο τύπος αυτός διαδόθηκε ευρύτατα στα ύστερα ελληνιστικά χρόνια και εξακολούθησε να χρησιμοποιείται με παραλλαγές, σχεδόν ως τις μέρες μας.

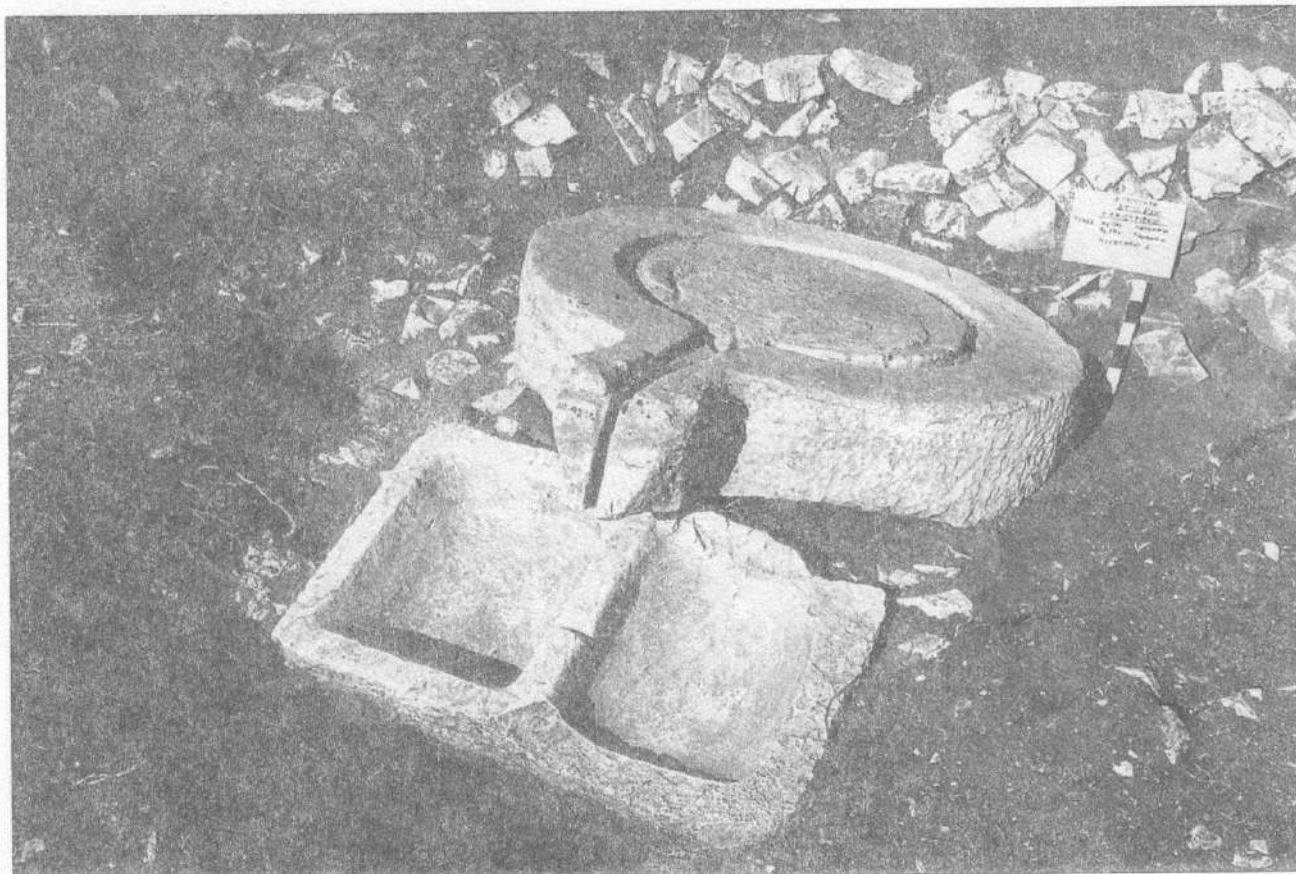
Εικ. 25: Ελαιοτριβείο: Η canalis rotunda, και η πρόχότη της.

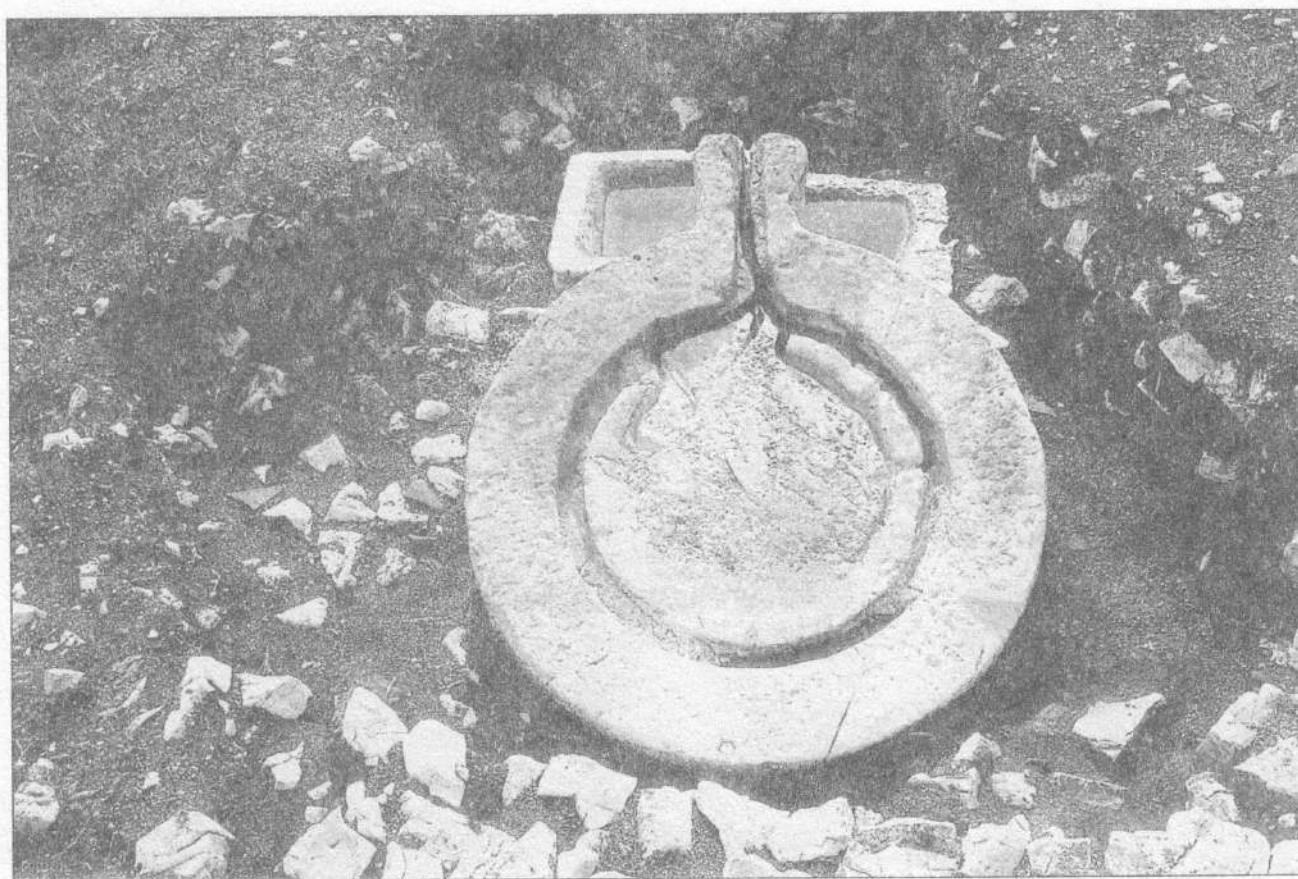
Εικ. 26: Η λίθινη επιφάνεια με περιμετρική αύλακα πάνω από λίθινη δεξαμενή.

Τα ελαιοπιεστήρια της Στρογγυλής είναι κατασκευασμένα από ντόπιο ασβεστόλιθο, όπως και τα τριβεία. Σε ένα από τα ελαιοπιεστήρια του εργαστηρίου (εικ. 26-27), αμέσως κάτω από την προχοή του, βρέθηκε τετράπλευρη λίθινη δεξαμενή περισυλλογής του ελαιοκάρπου. Πρόκειται για έναν μονοκόμματο λίθο, στον οποίο έχουν λαξευτεί δύο βαθιές κοιλότητες-λεκανί-

δες, οι οποίες επικοινωνούν στο άνω μέρος με ρηχό αυλάκι. Η δεξαμενή βρέθηκε σε άριστη διατήρηση. Προφανώς στη μία κοιλότητα συγκεντρωνόταν αρχικά το λάδι ανακατεμένο με το νερό και τις διάφορες ξένες ουσίες. Το λάδι, επειδή είναι ελαφρότερο από το νερό, έμενε στην επιφάνεια, και όταν η πρώτη κοιλότητα υπερχειλίζει, έρρεε από το αυλάκι στη δεύτερη (εικ. 28). Στην πρώτη κοιλότητα κατακάθιζε η μούργα, η οποία κατά διαστήματα θα πρέπει να άδειαζε με τη βοήθεια πήλινων μικρών αγγείων. Η απουσία λίθινων βαρών, μας οδηγεί στο συμπέρασμα πως τα ελαιοπιεστήρια της Στρογγυλής ανήκουν στον τύπο με τον κοχλία. Μέχρι στιγμής, αποκαλύφθηκαν μόνο δύο τοιχάρια της θεμελίωσης του οικοδομήματος, που στέγαζε τα ελαιοτριβεία. Κατά την ανασκαφή περισυλλέχτηκε μικρή ποσότητα κεραμικής, καθώς και ορισμένα σιδερένια καρφιά.

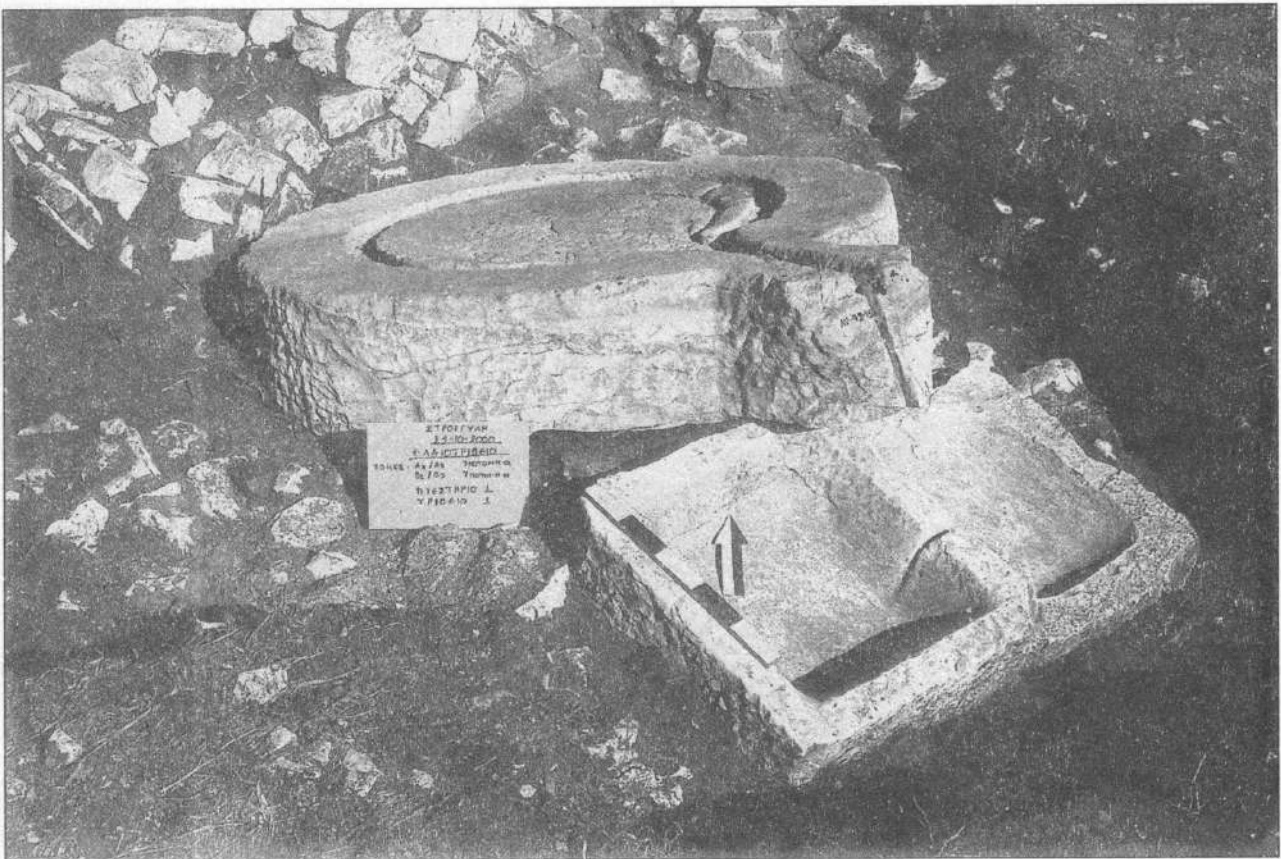
Εικ. 27: Ελαιοτριβείο: Η διπλή λίθινη δεξαμενή.

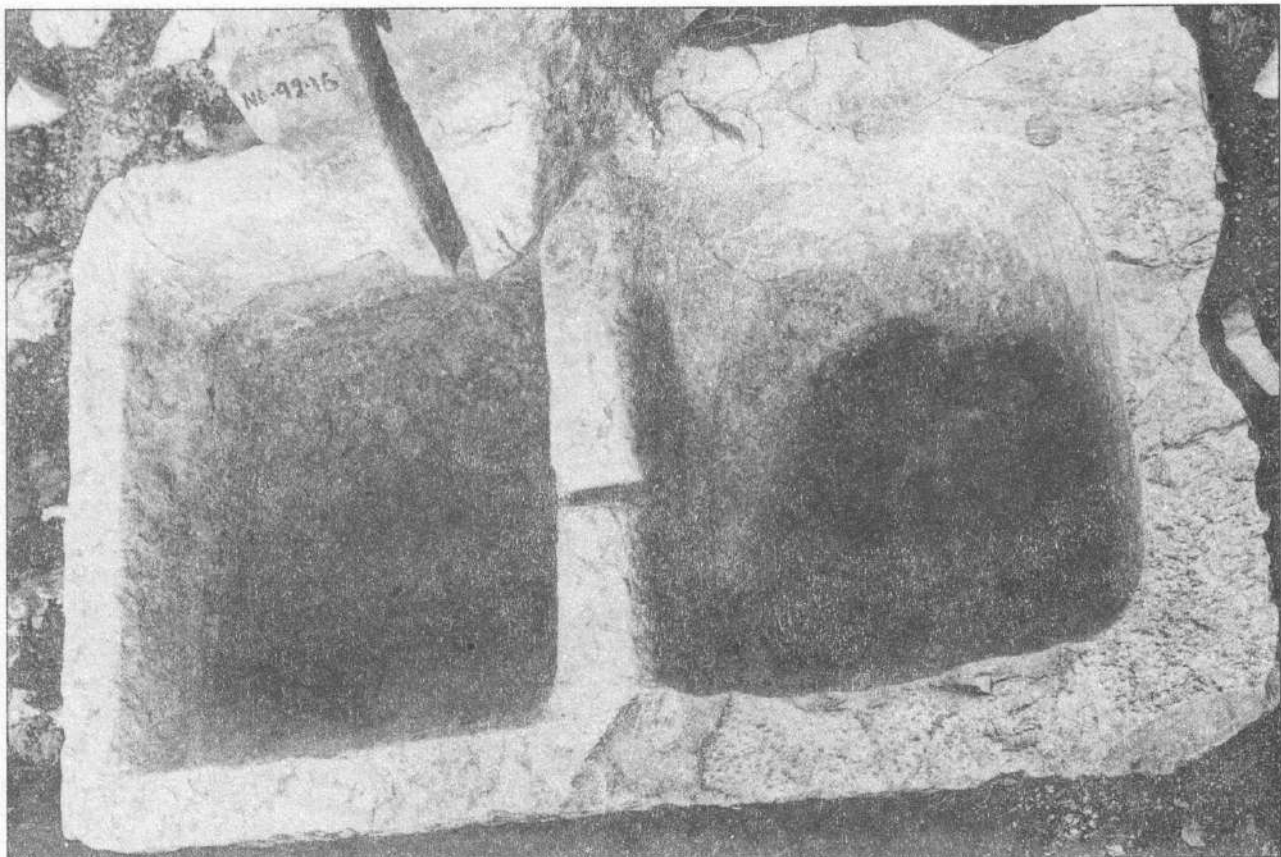
Εικ. 28: Η διπλή λίθινη δεξαμενή κάτω από την επίπεδη επιφάνεια με προχοή.

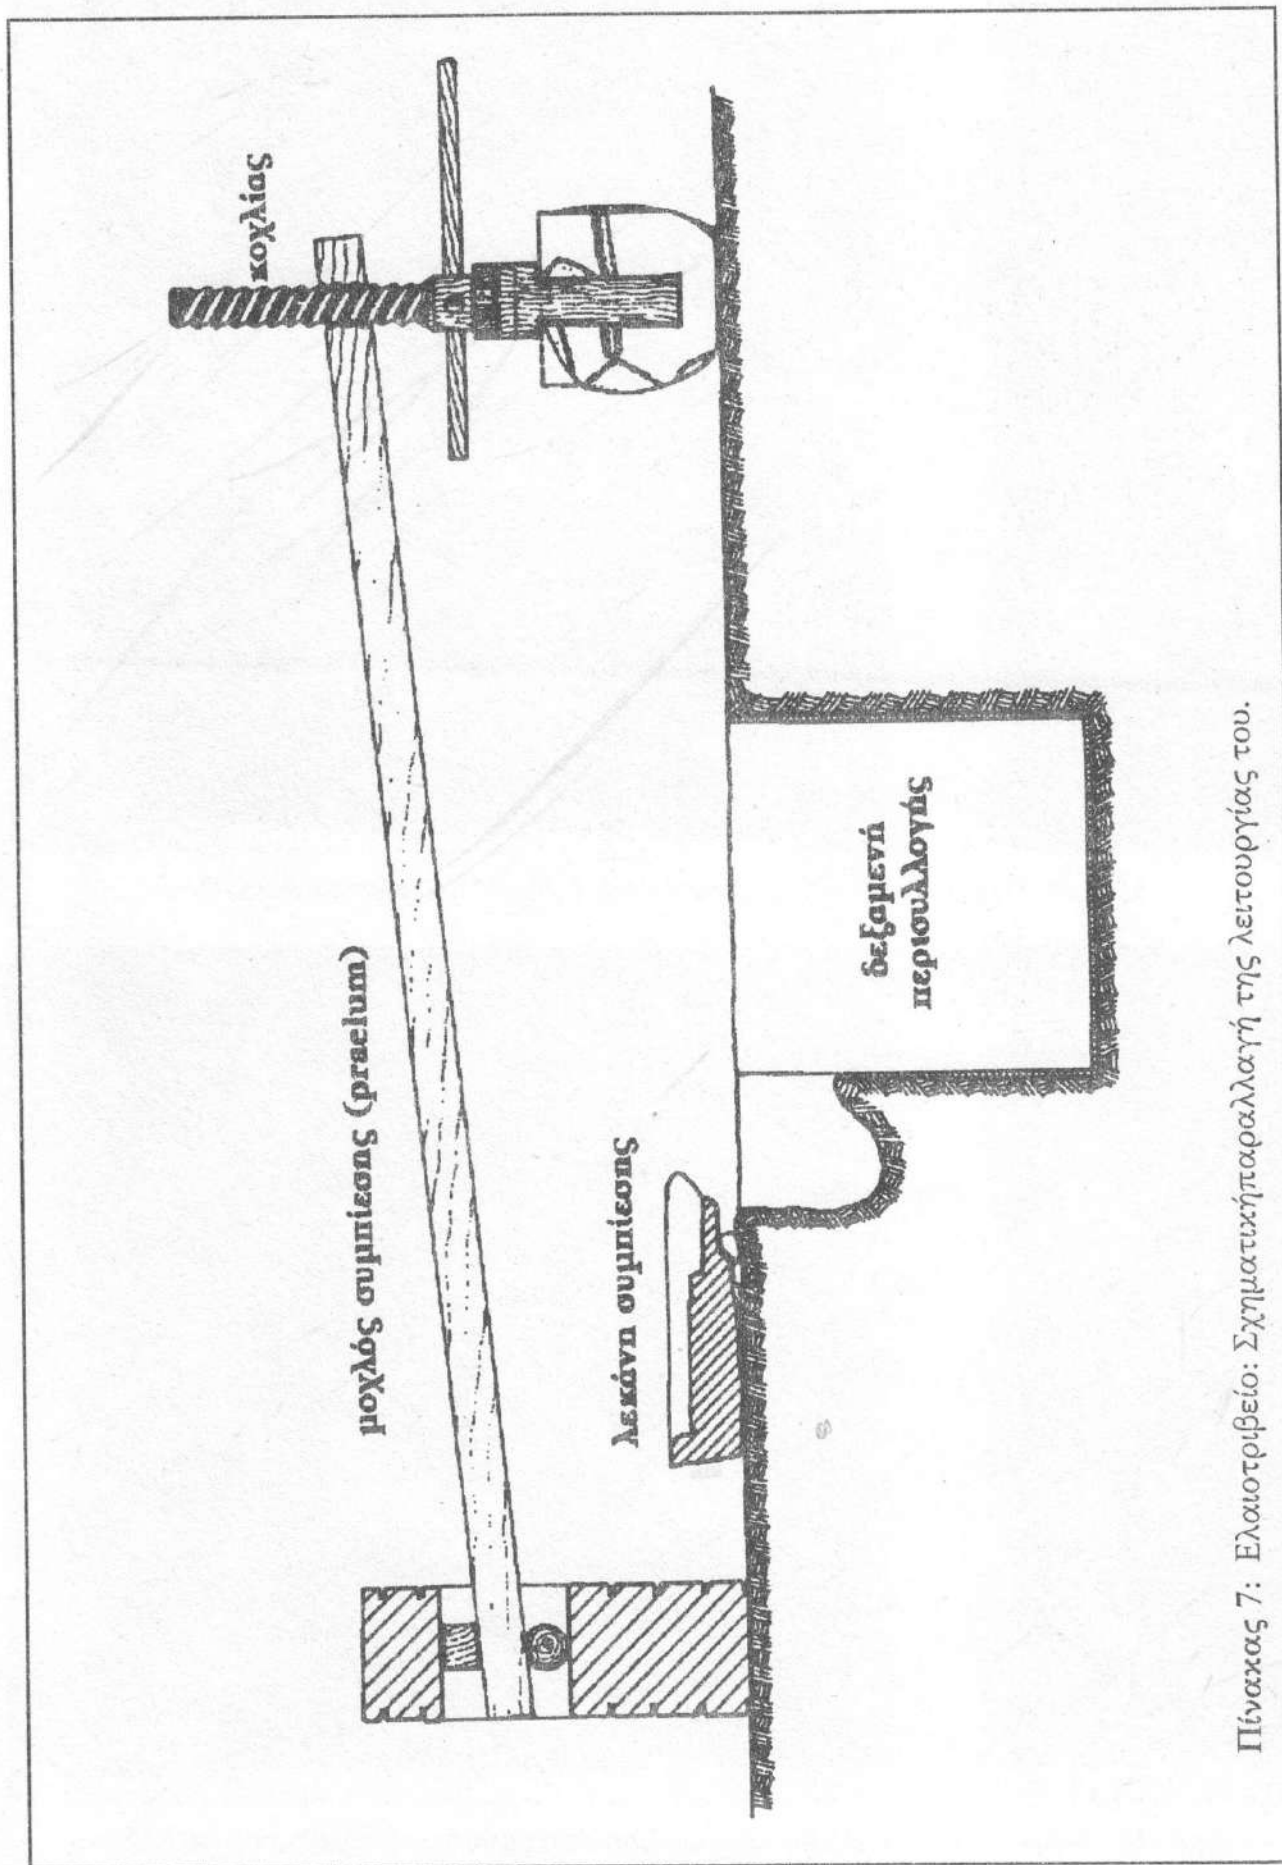
Πίνακας 7: Ελαιοτριβείο: Σχηματική παραλλαγή της λειτουργίας του.
