## Πρεβεζάνικα Χρονικά

# Εγκαταστάσεις ελαιοτριβείου αγροικίας ρωμαϊκών χρόνων στις ακτές του Αμβρακικού κόλπου

Δρ. Αγγέλικας Ντούζουγλη  
Αρχαιολόγου της ΙΒ' Εφορείας  
Προϊστορικών και Κλασικών Αρχαιοτήτων

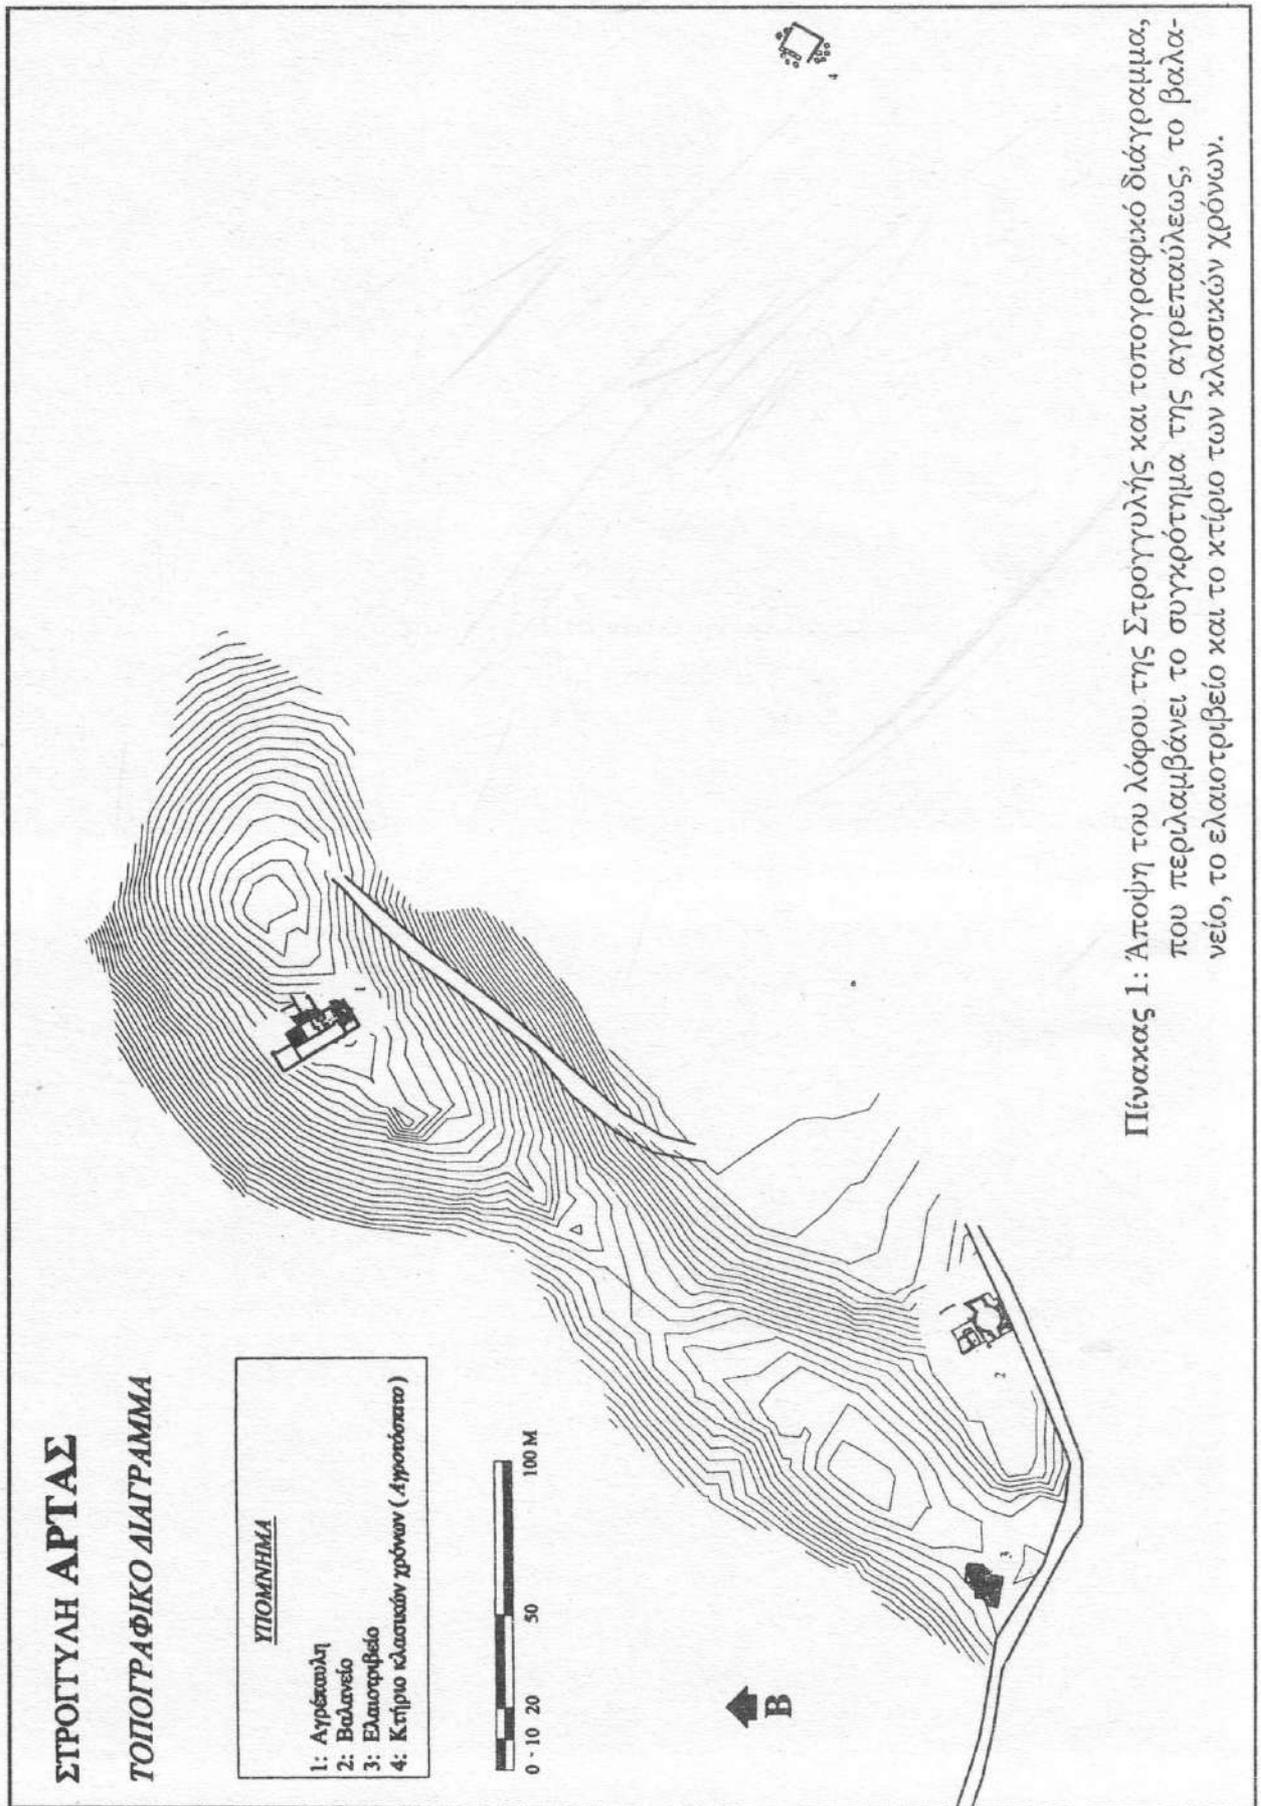
Πίνακας 1: Άποψη του λόφου της Στρογγυλής και τοπογραφικό διάγραμμα, που περιλαμβάνει το συγκρότημα της αγρεπαύλεως, το βαλανείο, το ελαιοτριβείο και το κτήριο των κλασικών χρόνων.

Σε μικρή απόσταση από τις λιμνοθάλασσες Ροδιά και Τσουκαλιό του Αμβρακικού κόλπου (πίν. 1), βορειοανατολικά της κοινότητας Στρογγυλής του Ν. Άρτας, στους πρόποδες του όρους Μαυροβούνι ή Βίγλα, υψώνεται ο λόφος Ποδαρούλι. Πάνω στο λόφο και χαμηλότερα, στο βαθύπεδο, διατηρούνται διάσπαρτα αρχαία λείψανα. Στη θέση "Αραπόσπιτο" (εικ. 1) σώζονται ερείπια ενός ορθογωνίου κτιρίου-πύργου. Η τοιχοποιία του οικοδομήματος από ορθογώνιους και πολυγωνικούς λίθους, σε συνδυασμό με τα μελαμβαφή όστρακα, που συγκεντρώθηκαν από τον παρακείμενο αγρό, χρονολογούν το οικοδόμημα στα τέλη των κλασικών και στις αρχές των ελληνιστικών χρόνων. Η πλειονότητα των ερειπίων, που χρονολογούνται στους ρωμαϊκούς χρόνους, επικεντρώνεται πάνω στο λόφο Ποδαρούλι. Πρόκειται για τα κατάλοιπα ενός εκτεταμένου συγκροτήματος αγροικίας (*villa rustica*), με τα ενδιαίματα των χρηστών της, αποθήκες, ένα οκταγωνικό οικοδόμημα με διάφορα προσκτίσματα και εγκαταστάσεις ελαιοτριβείου (πίν. 2). Τα ερείπια ήταν γνωστά στη βιβλιογραφία ήδη από τη δεκαετία του '30 (εικ. 2), ο εντοπισμός όμως τμημάτων επιφανειακών ψηφιδωτών δαπέδων σε κατάσταση διάλυσης, στο βόρειο τμήμα του συγκροτήματος (εικ. 3), κατά το 1992, μας οδήγησε στην άμεση ανάθεση εργασιών στερέωσης των ψηφιδωτών (εικ. 4) και στη διενέργεια αρχαιολογικών ανασκαφών, κατά τα έτη 1993 και 1994, οι οποίες δεν έχουν ολοκληρωθεί εξαιτίας της έλλειψης κονδυλίων. Οι έρευνες πραγματοποιήθηκαν στα πλαίσια του Κοινοτικού Προγράμματος Leader χά-

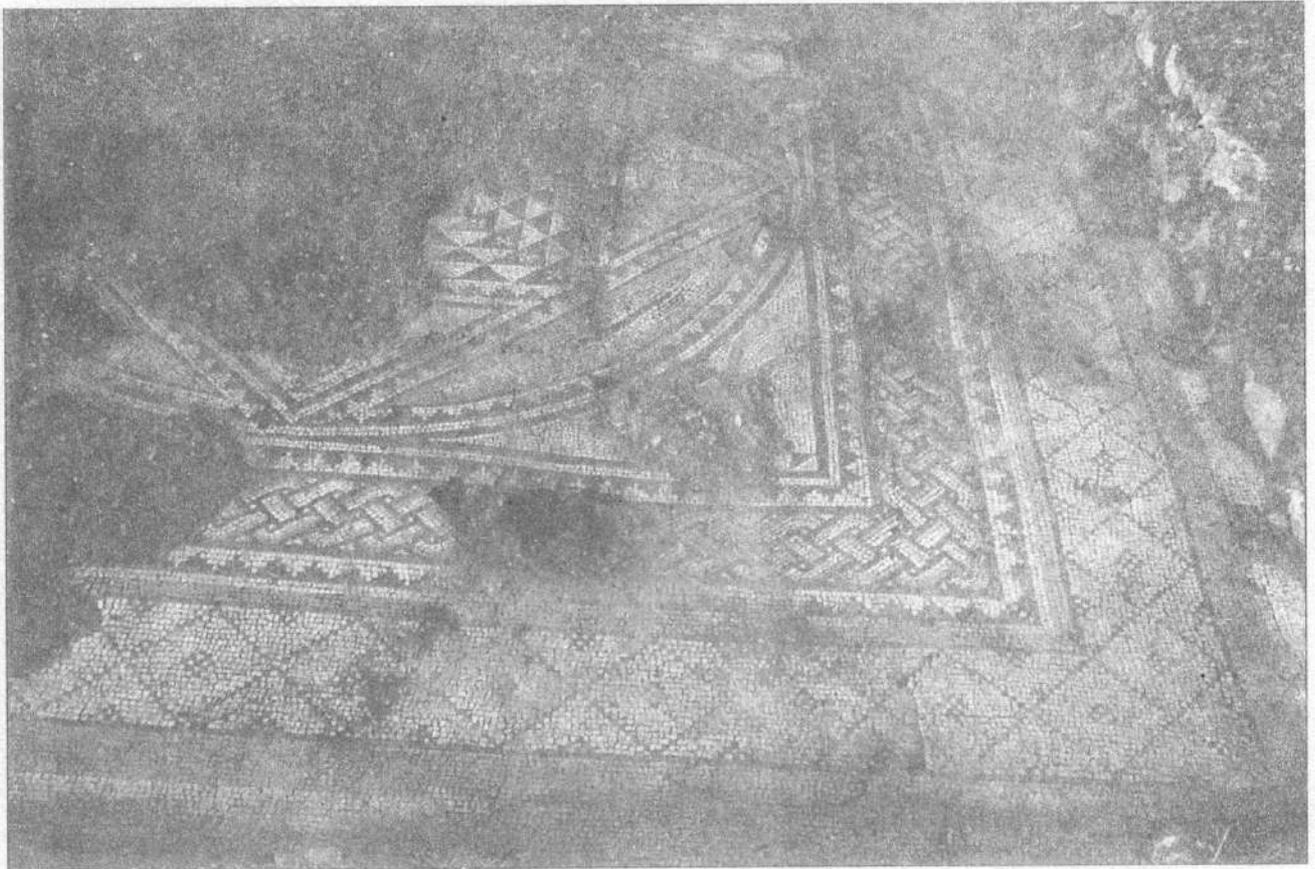
Εικ. 9: Τμήμα ψηφιδωτού δαπέδου στο Δωμάτιο 13.

Το πιο περίτεχνο ψηφιδωτό δάπεδο βρέθηκε στο δωμάτιο 13 (εικ. 9). Τη βάση των τοίχων περιτρέχει μία ζώνη από ρόμβους και ακολουθεί μία ζώνη με οδοντωτό κόσμημα, πλαισιωμένο από δύο μονόχρωμες ταινίες. Η επόμενη ζώνη φέρει ως διακοσμητικό θέμα σύνθετο πλοχμό, πλαισιωμένο εσωτερικά με οδοντωτό κόσμημα. Το κεντρικό διακοσμητικό θέμα συνίσταται από έναν εγγεγραμμένο κύκλο, μέσα στον οποίο εγγράφεται ρόμβος και στο ρόμβο τετράγωνο. τα κενά της σύνθεσης πληρούνται με σχηματοποιημένα αγγεία και φυτικά κοσμήματα (εικ. 10-11).

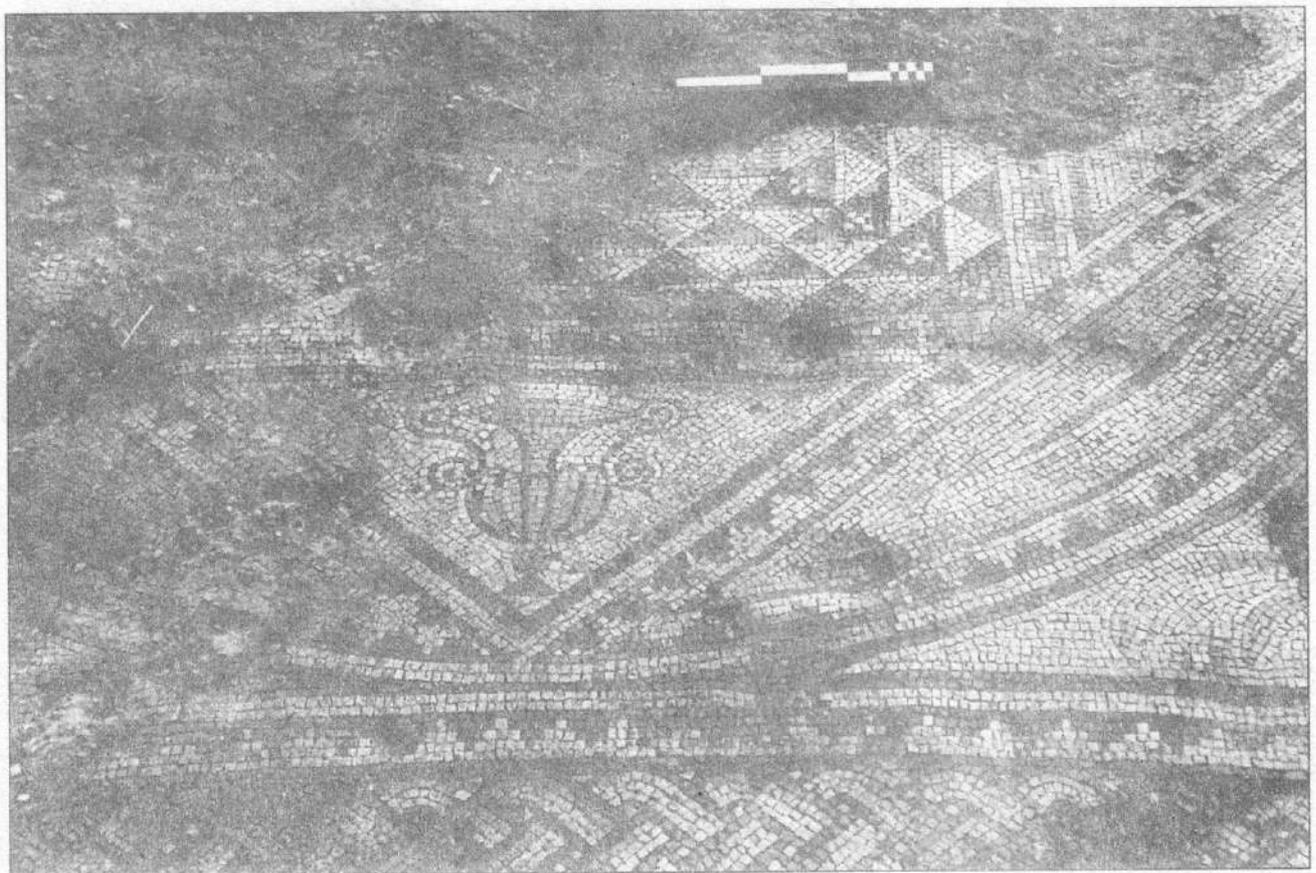
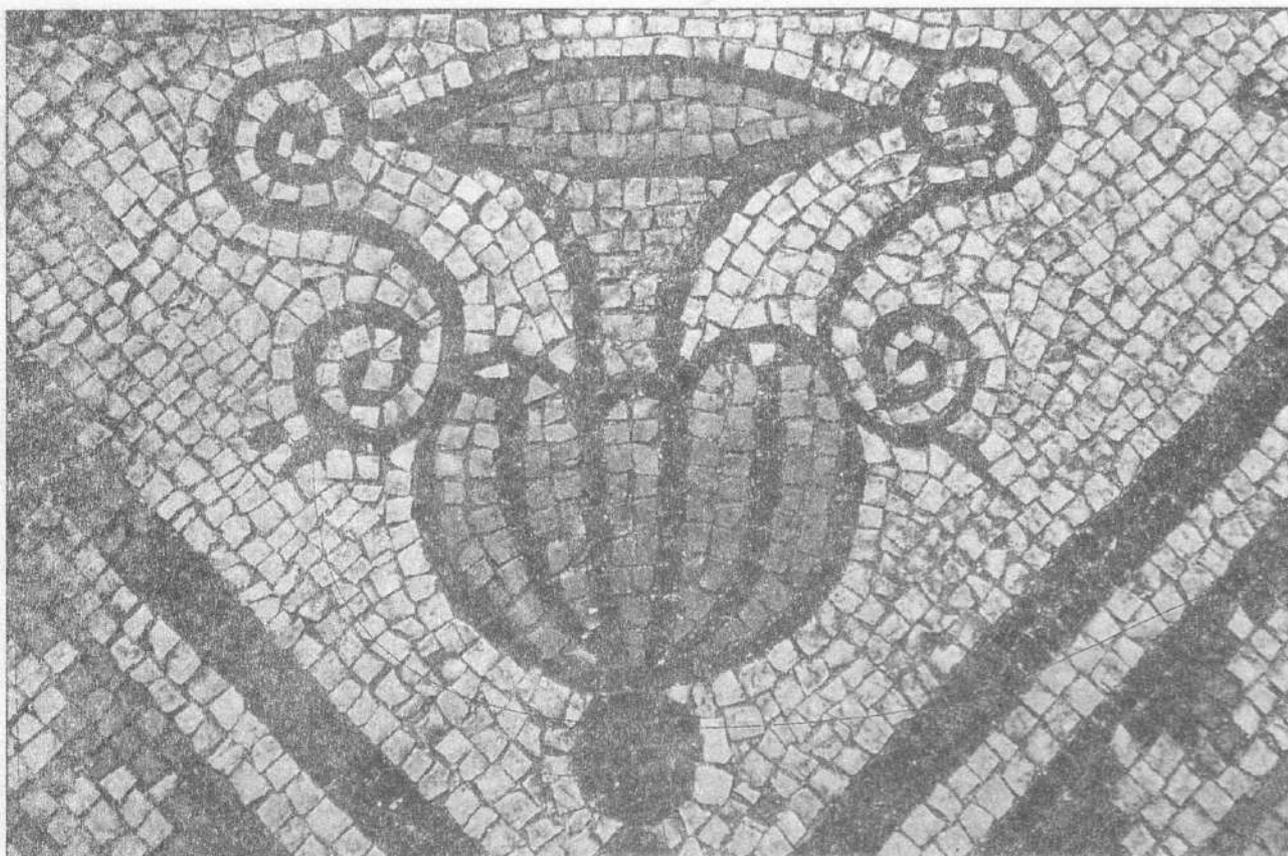
Εικ. 10: Λεπτομέρεια του ψηφιδωτού δαπέδου στο Δωμάτιο 13.

Εικ. 11: Λεπτομέρεια του ψηφιδωτού δαπέδου στο Δωμάτιο 13.

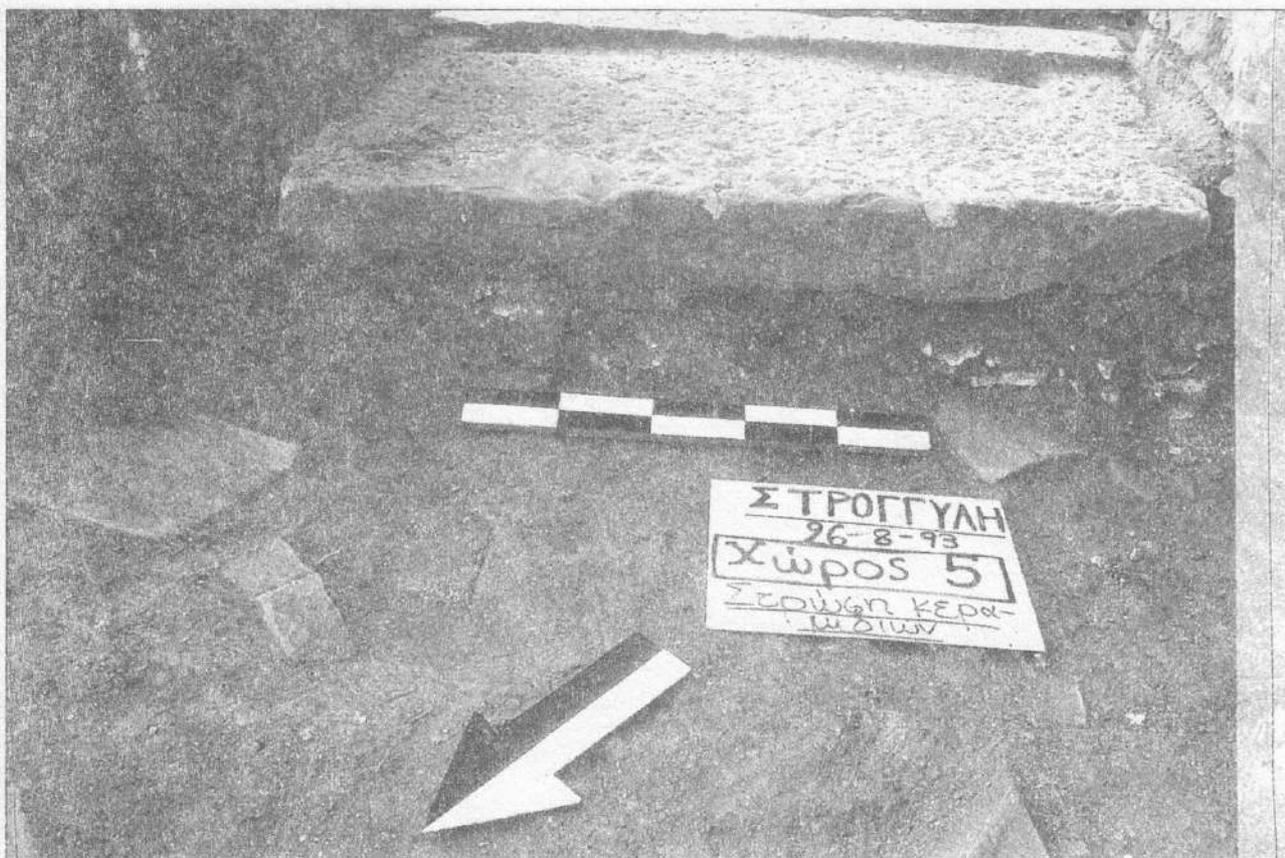
Εικ. 12: Μονολιθικό κατώφλι, μεταξύ χώρων 5 και 3.

Σημαντικός χώρος, για τη διευκόλυνση της επικοινωνίας των δωματίων της κύριας πτέρυγας, με τη βόρεια πτέρυγα των δευτερευόντων-βοηθητικών χώρων, είναι ο διάδρομος 3, στον οποίο η πρόσβαση γίνεται από το δωμάτιο 8. Στο ΝΔ τοίχο του διαδρόμου 3 βρέθηκε κατά χώραν λίθινο μονολιθικό κατώφλι (εικ. 12), χωρίς τόρμους για τη στερέωση θυρώματος. Από αυτό το γεγονός συμπεραίνουμε ότι ο διάδρομος ήταν ανοικτός προς τον προθάλαμο (δωμάτιο 8).

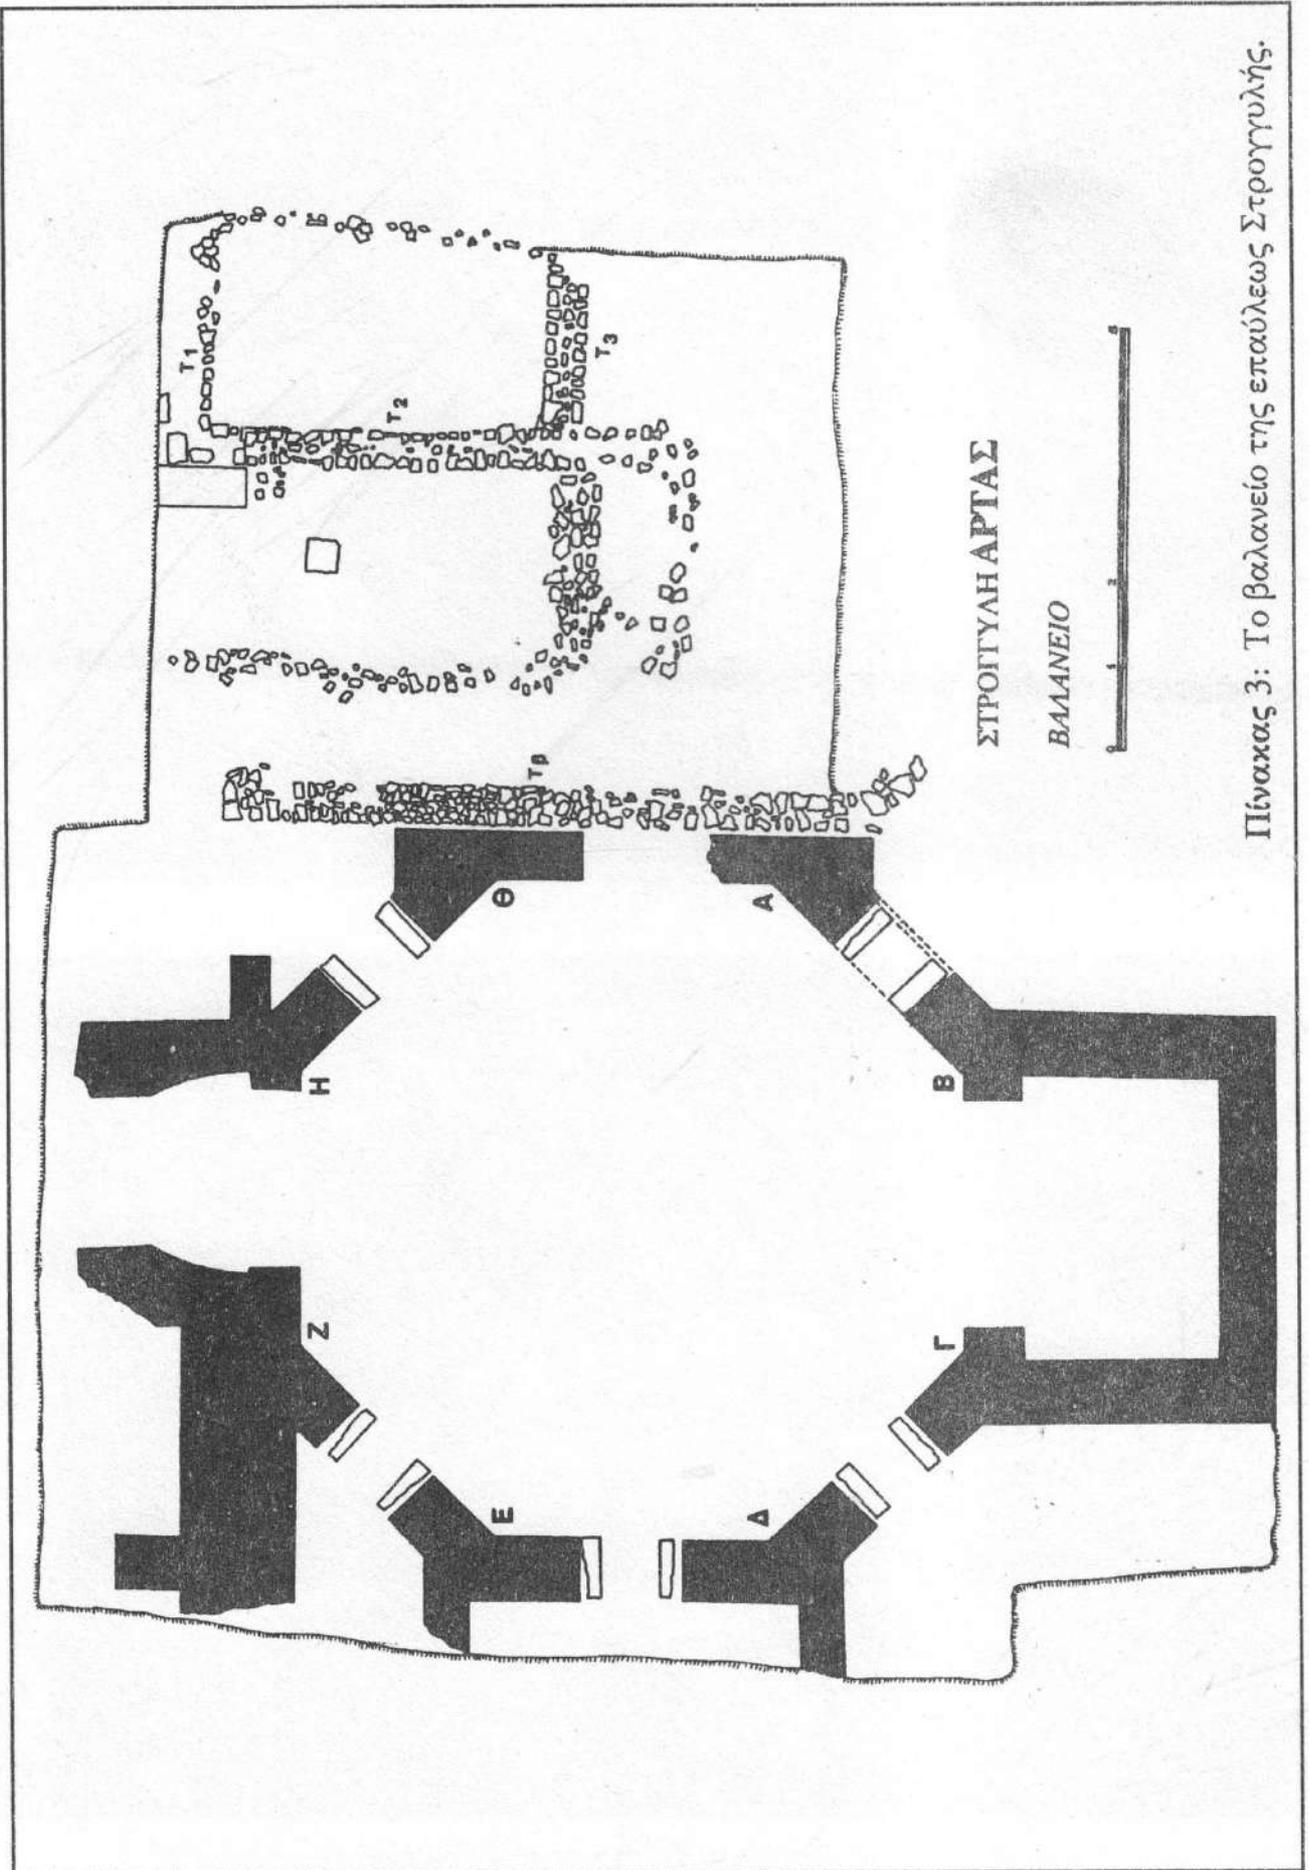
Πίνακας 3: Το βαλανείο της επαύλεως Στρογγυλής.

Η κυρίως κατοικία, όπως αναφέρθηκε, πλαισιώνεται νότια-νοτιοδυτικά από ένα οκταγωνικό οικοδόμημα με προσκτίσματα-(βαλανείο) και από εγκαταστάσεις ελαιοτριβείου (πίν. 3).

Πυρήνας του πρώτου συγκροτήματος είναι ένα οκταγωνικό κτίριο. Οι έξι από τις οκτώ πλευρές του οικοδομήματος φέρουν ανοίγματα εισόδου, που σώζουν στην πλειονότητά τους παραστάδες από γκριζωπό ασβεστόλιθο. Ο οκταγωνικός χώρος είχε θολωτή στέγαση της οποίας σώζεται τμήμα στο ΒΔ τοίχο. Ο θόλος είναι κατασκευασμένος από χυτή τοιχοποιία με εσωτερικές νευρώσεις. Ανατολικά του οκταγωνικού οικοδομήματος εκτείνεται τετράπλευρος καμαροσκέπαστος χώρος. Από την αποκάλυψη τμημάτων τοιχοποιιών στα νότια του οκταγώνου, συμπεραίνουμε την ύπαρξη και άλλων χώρων (εικ. 13-15).

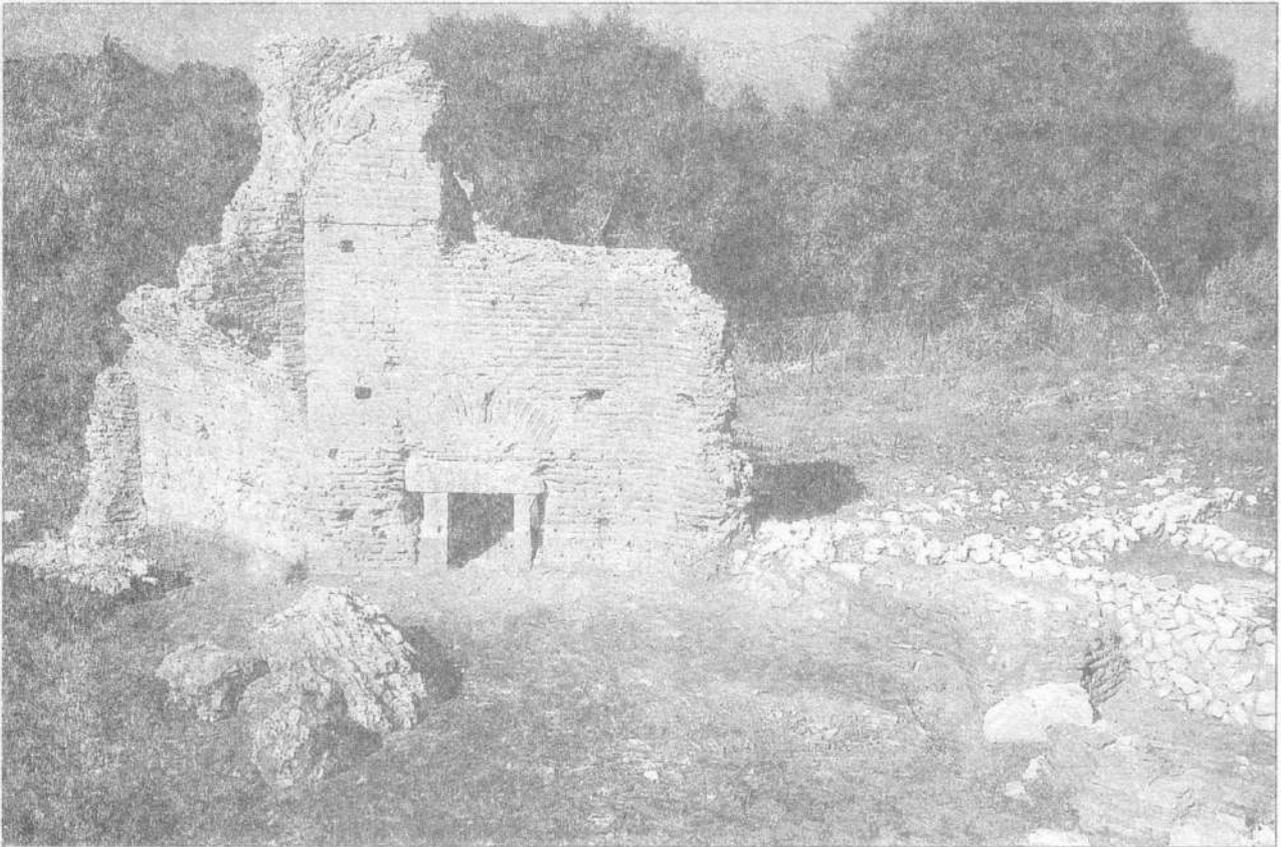
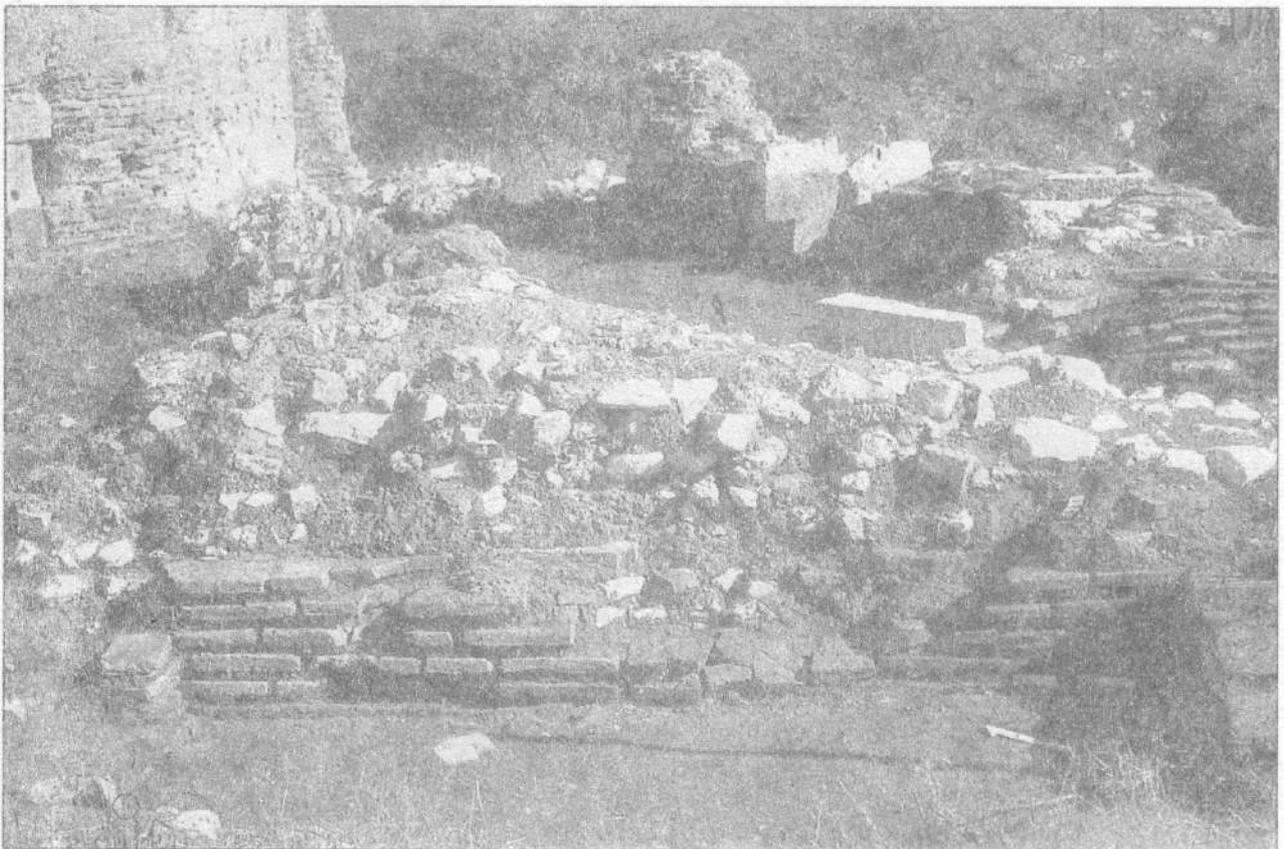
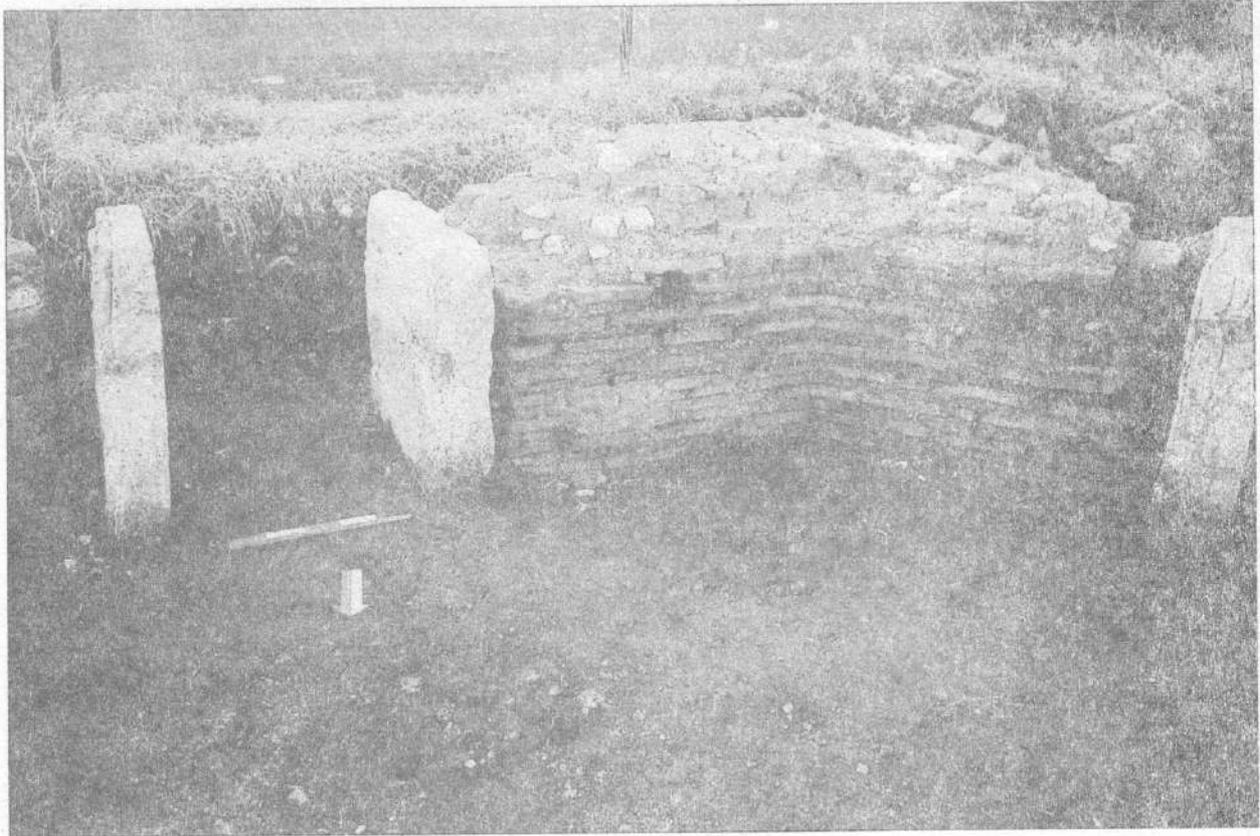
Εικ. 13: Το βαλανείο.

Εικ. 14: Τα προσκτίσματα του βαλανείου.

Εικ. 15: Οι ορθοστάτες του βαλανείου.

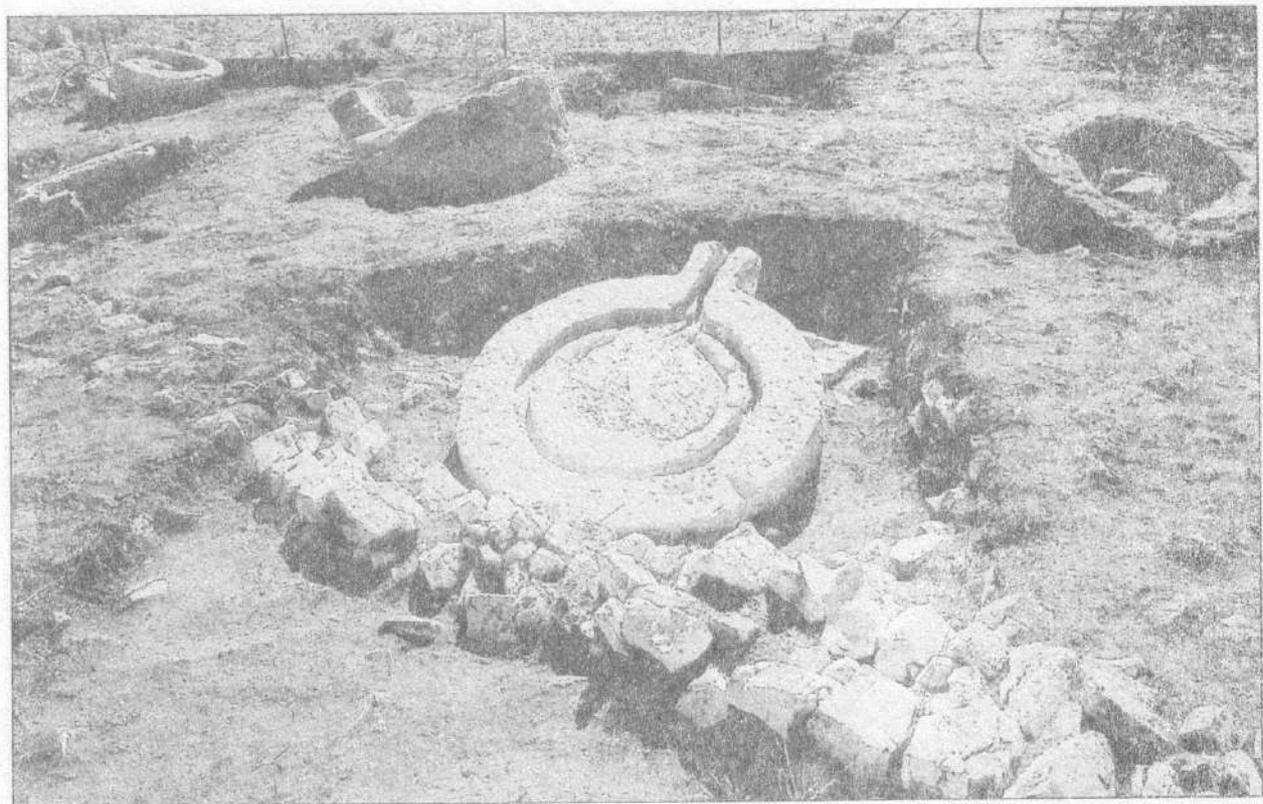
Εικ. 16: Ελαιοτριβείο.  
Διακρίνεται μία επίπεδη κατασκευή με περιμετρική αύλακα και προχολή.

Δυτικά του οκταγώνου και νότια του κυρίως οικοδομήματος της αγροικίας, εκτεταμένη αποψίλωση έφερε στο φως επιφανειακά ευρήματα (πίν. 4), τα οποία τεκμηριώνουν τη λειτουργία του χώρου ως ελαιοτριβείου (εικ. 16-21). Συγκεκριμένα, βρέθηκαν κατά χώραν τρεις επίπεδες λίθινες κατασκευές, με περιμετρική αύλακα και προχοή και τρεις μεγάλες λίθινες λεκάνες, με κεντρικό συμφυή κιονίσκο. Αν και η ανασκαφική έρευνα δεν έχει ολοκληρωθεί ακόμη, θεωρούμε χρήσιμες ορισμένες πρώτες παρατηρήσεις γύρω από το σημαντικό αυτό εύρημα.

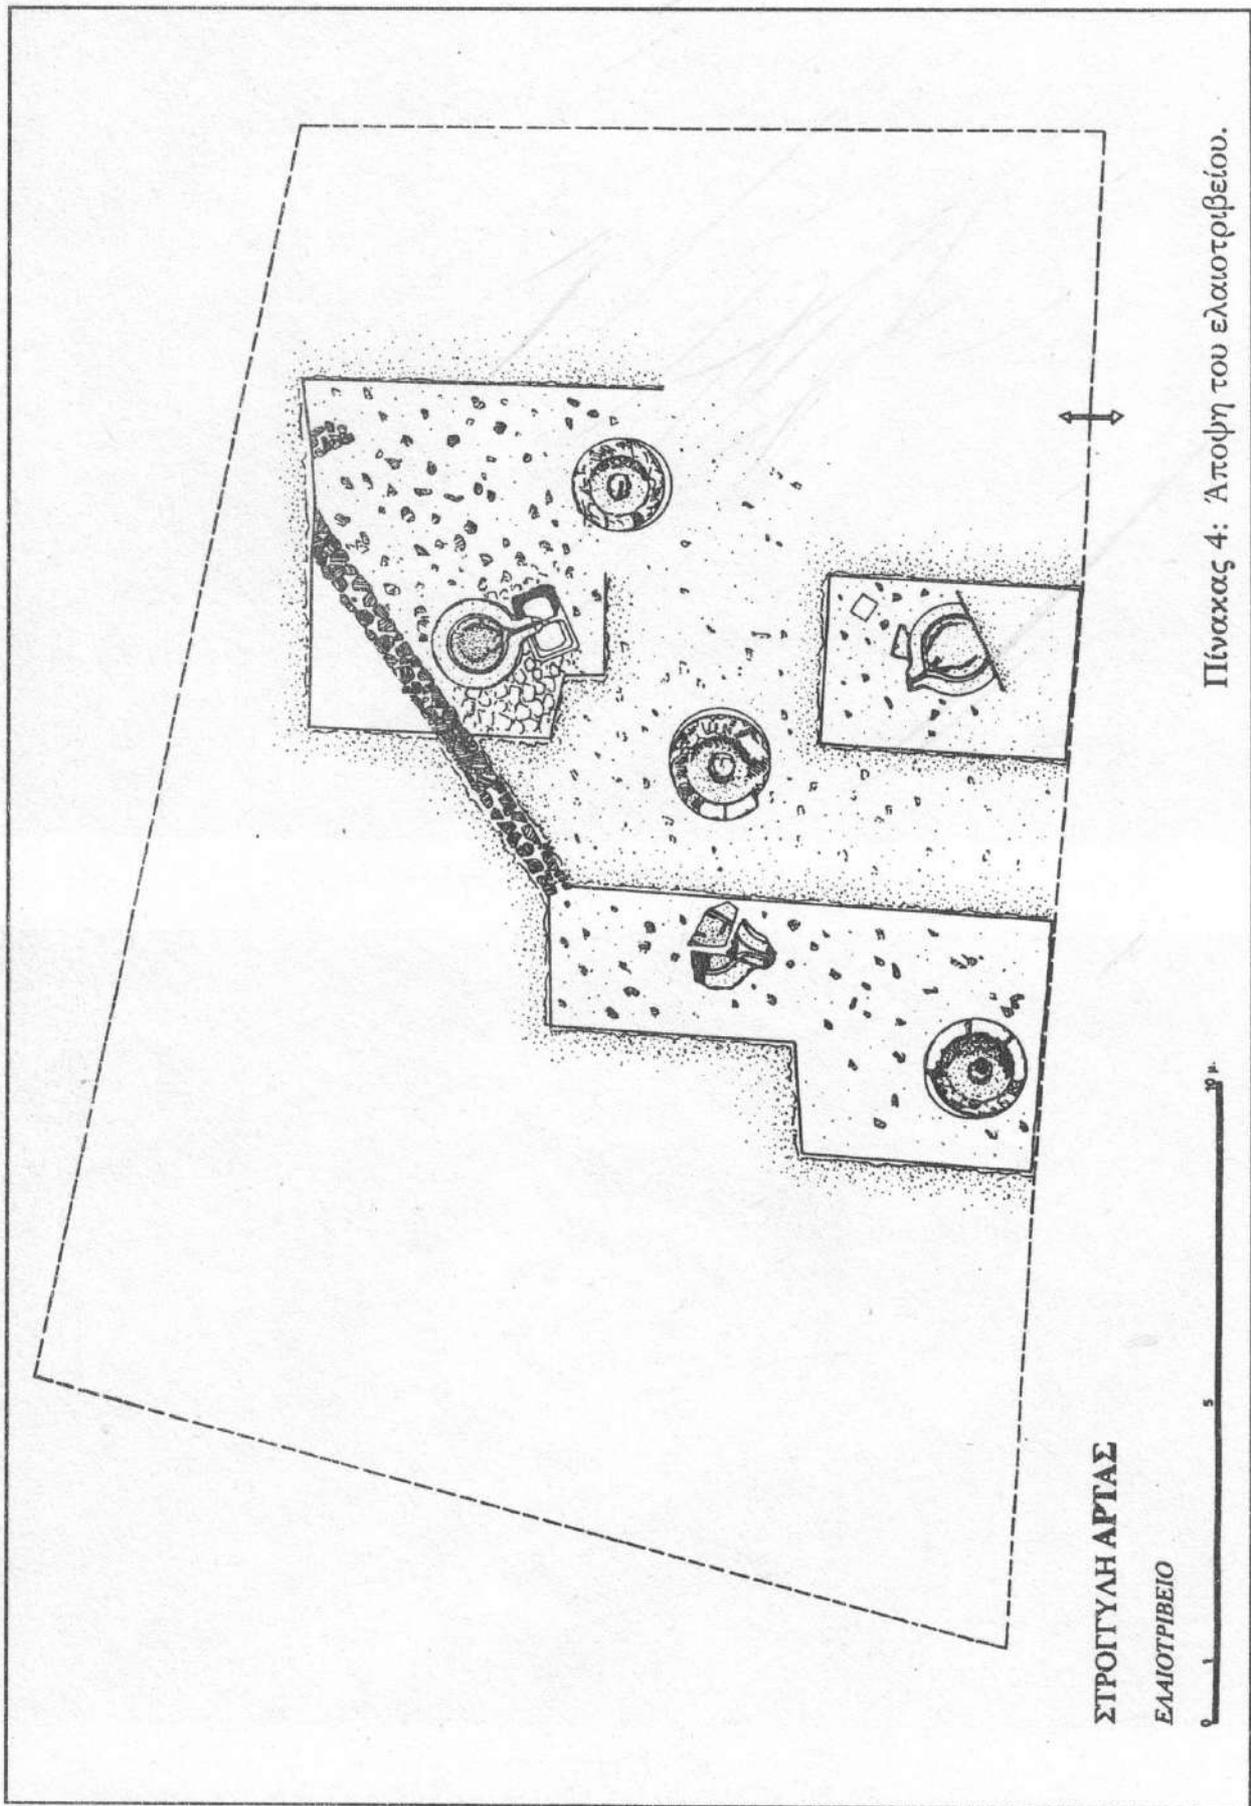
Πίνακας 4: Άποψη του ελαιοτριβείου.

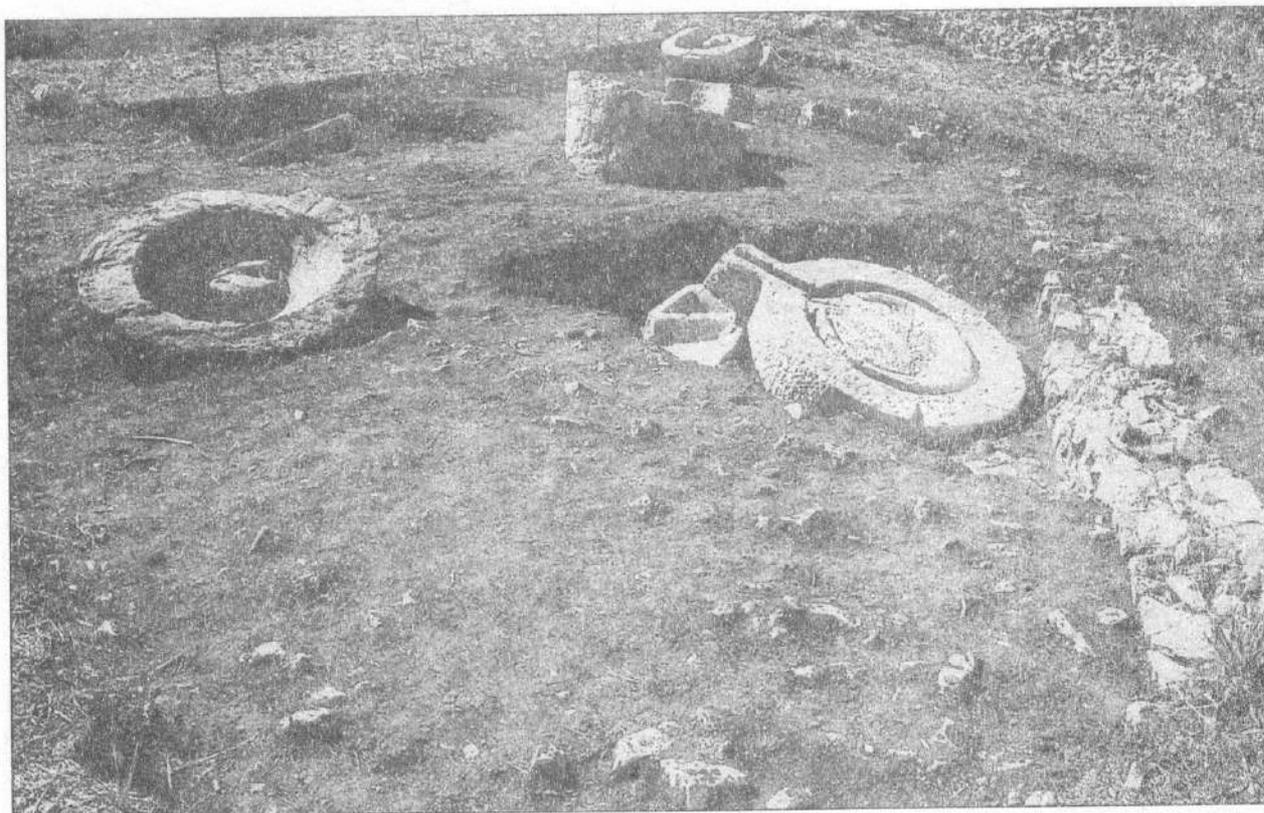
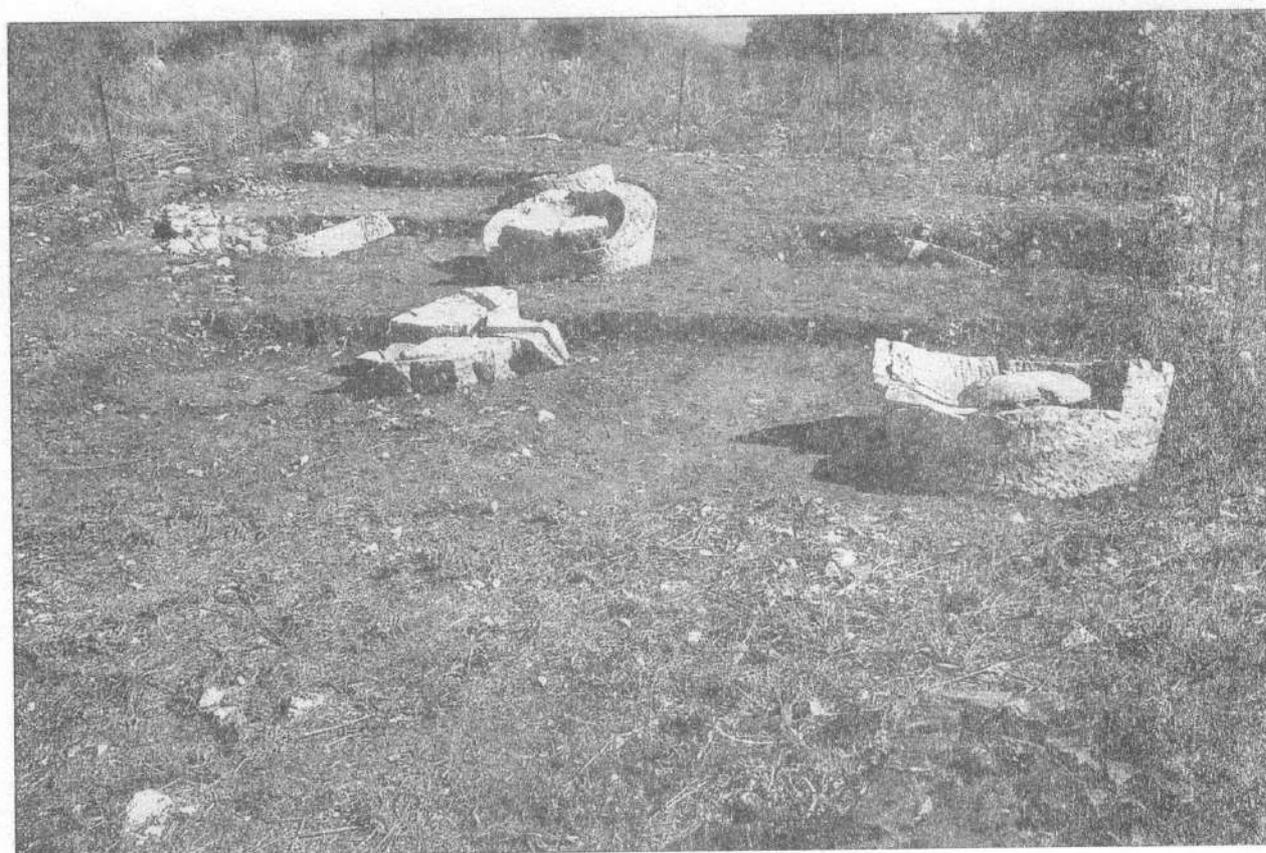
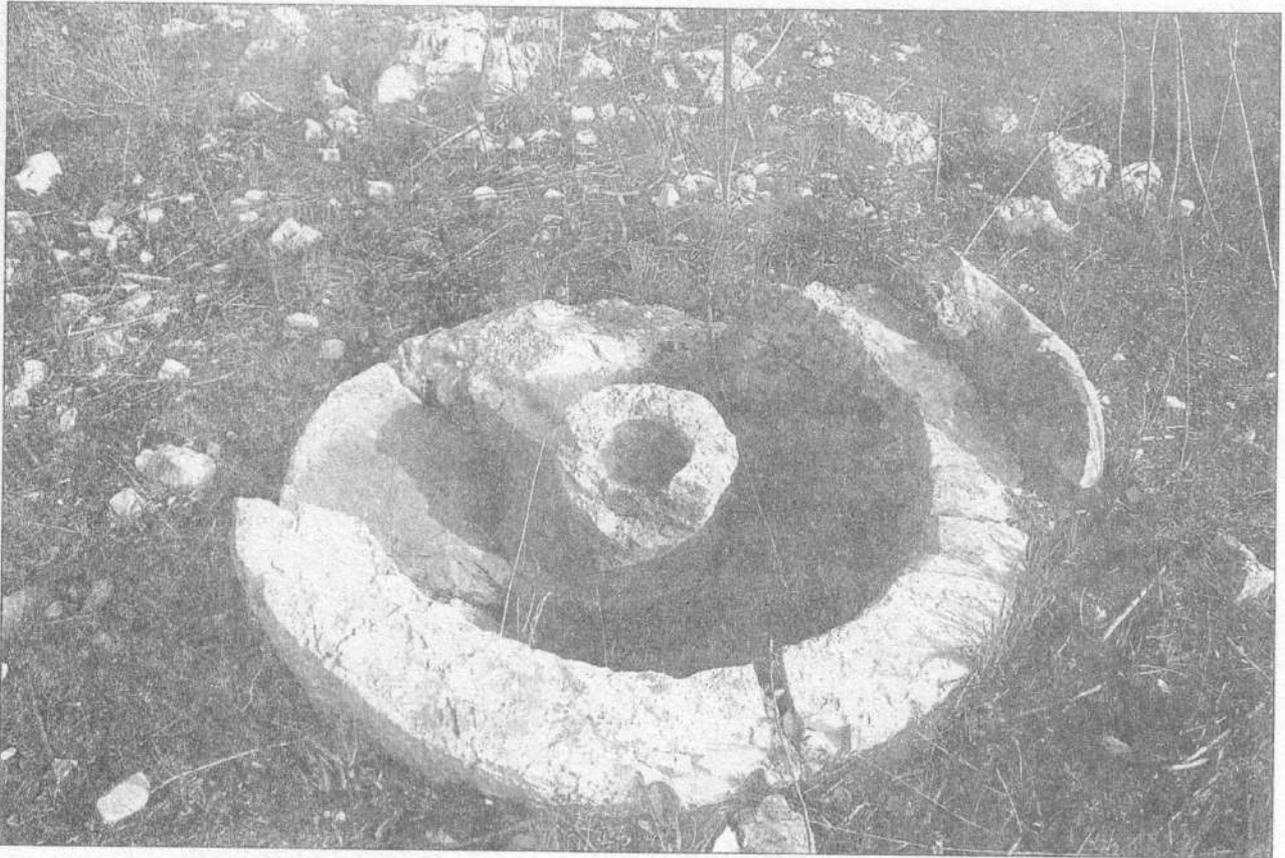
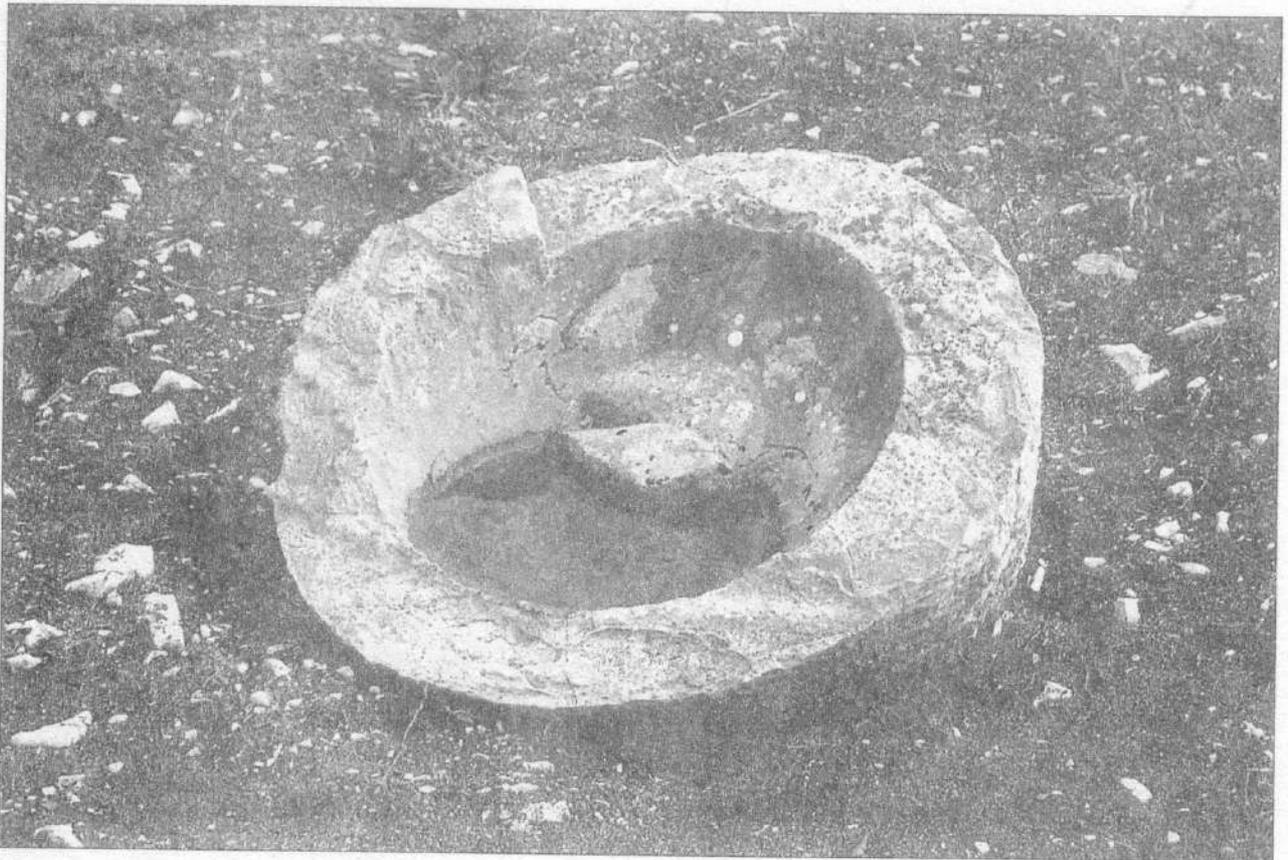
Εικ. 17: Ελαιοτριβείο. Διακρίνονται μία επίπεδη κατασκευή με περιμετρική αύλακα και μία λίθινη λεκάνη.

Εικ. 18: Ελαιοτριβείο. Διακρίνονται δύο μεγάλες λίθινες λεκάνες με συμφυή κιονίσκο.

Εικ. 19: Ελαιοτριβείο. Λίθινη λεκάνη με συμφυή κιονίσκο.

Εικ. 20: Ελαιοτριβείο. Λίθινη λεκάνη με συμφυή κιονίσκο.
