## Πρεβεζάνικα Χρονικά

# Εγκαταστάσεις ελαιοτριβείου αγροικίας ρωμαϊκών χρόνων στις ακτές του Αμβρακικού κόλπου

Δρ. Αγγέλικας Ντούζουγλη  
Αρχαιολόγου της ΙΒ' Εφορείας  
Προϊστορικών και Κλασικών Αρχαιοτήτων

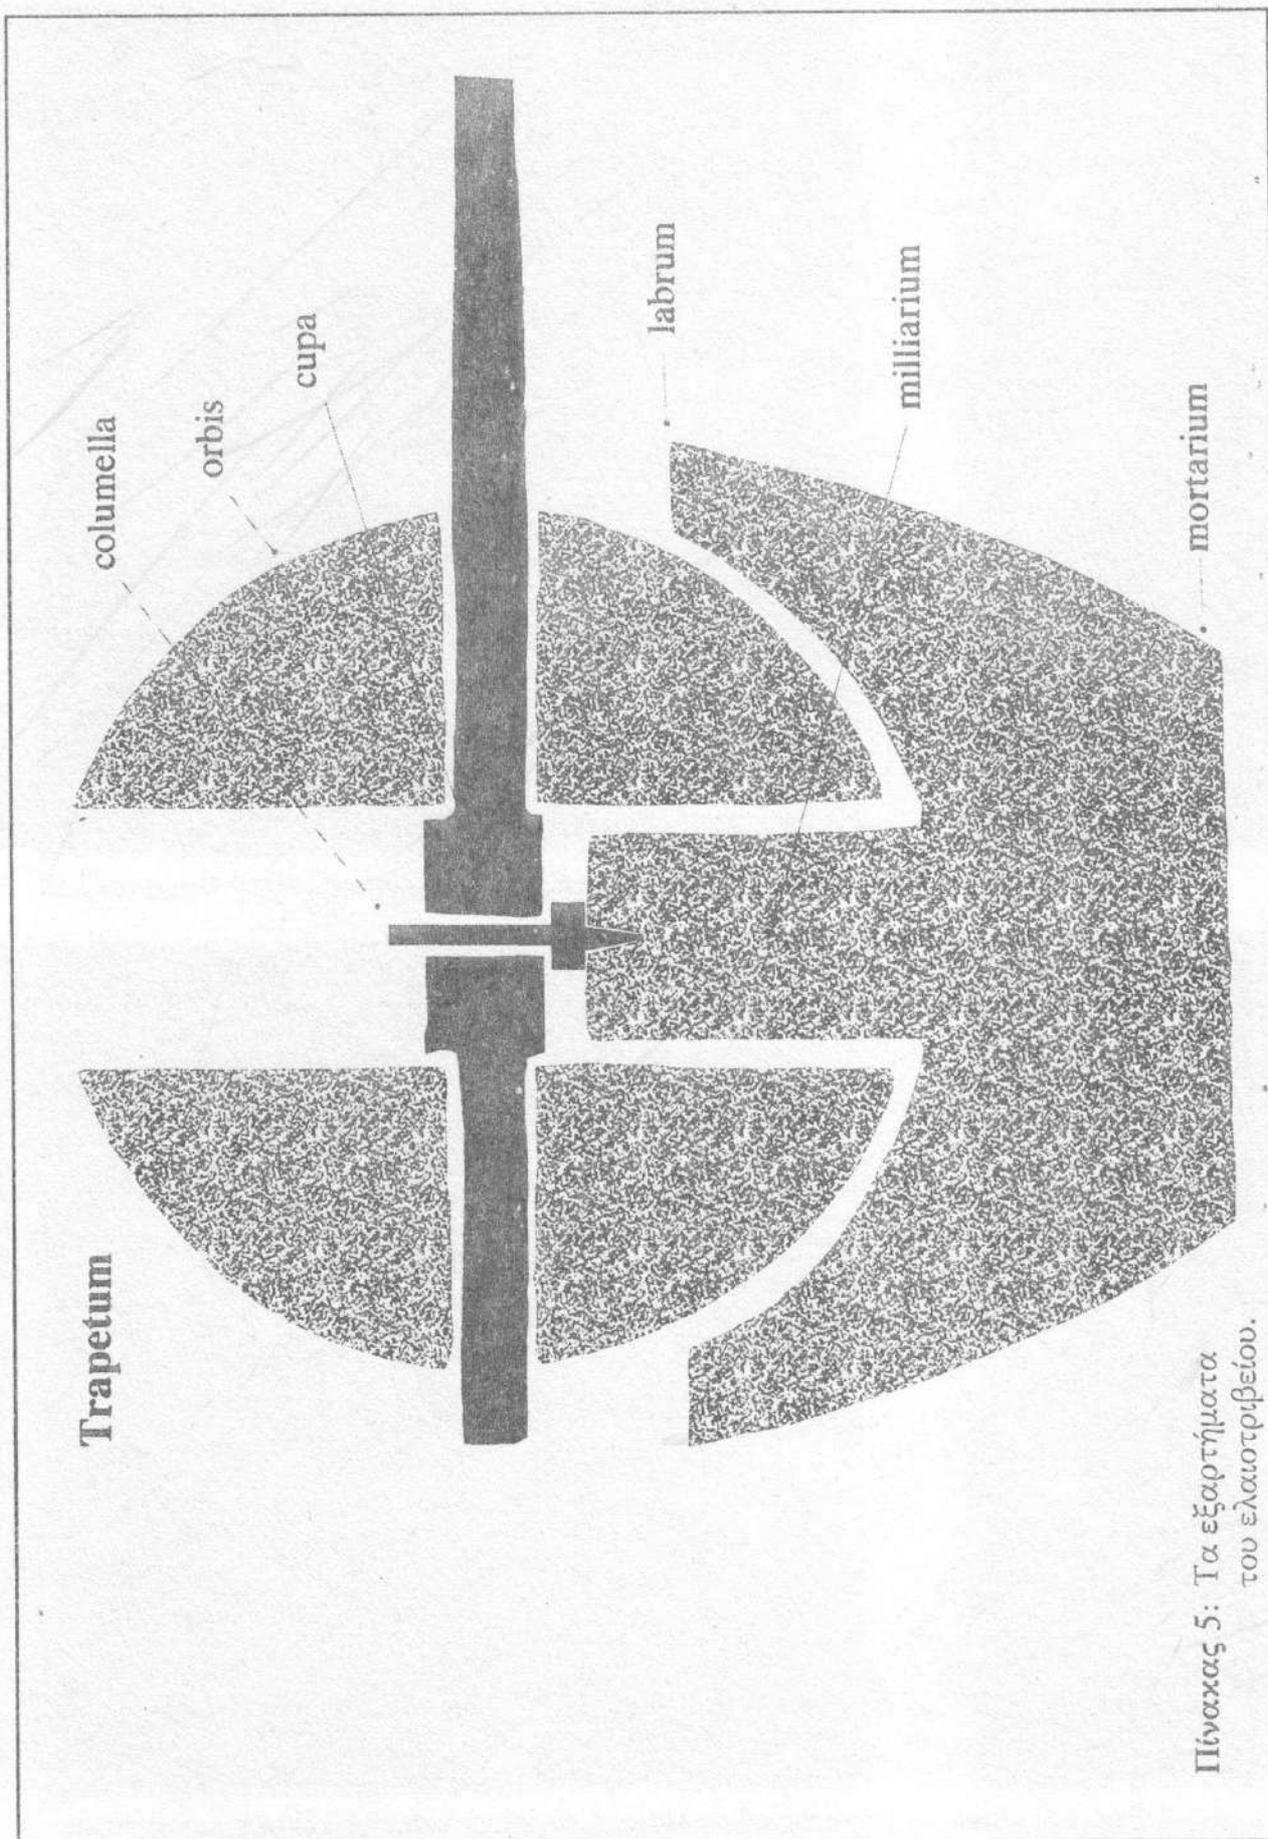
Πίνακας 5: Τα εξαρτήματα του ελαιοτριβείου.

Οι τρεις μεγάλες λεκάνες (πίν. 5) αποτελούν τριβεία για τη σύνθλιψη του ελαιοκάρπου και αποδίδουν ως κατασκευές, με τον καλύτερο τρόπο, την περιγραφή που μας διέσωσε ο Λατίνος συγγραφέας Κάτων. Η λατινική ονομασία του ελαιοτριβείου αυτού είναι *Trapetum* (τραπητής ή τραπητός ή τραπητόν στα ελληνικά) και αποτελείται από τα εξής μέρη: Από μία χαρακτηριστική εσωτερική κοιλότητα – δεξαμενή – για τη σύνθλιψη του ελαιοκάρπου (*mortarium*) (εικ. 22), ένα σύμφυτο κιονίσκο στο κέντρο (*miliarium*) και χαμηλό περιχέιλωμα (*labrum*). Στο εσωτερικό του τριβείου δύο λίθινοι φακοειδείς

μυλόλιθοι (orbes), διάτρητοι στο κέντρο και προσαρμοσμένοι με οριζόντιο ξύλινο μοχλό, περιστρέφονταν με τη δύναμη εργατικών χεριών ή ζώων πέριξ του κιονίσκου, συνθλίβοντας τους καρπούς της ελιάς. Παρόμοια ελαιοτριβεία έχουν βρεθεί σε ολόκληρο το Μεσογειακό κόσμο. Στον ελλαδικό χώρο τα πρωιμότερα χρονολογούνται στον 4<sup>ο</sup> π.Χ. αιώνα. Τα ελαιοτριβεία της Στρογγυλής είναι κατασκευασμένα από σκληρό ντόπιο ασβεστόλιθο. Τα καλύτερα τριβεία και μυλόλιθοι των χρόνων της ρωμαϊοκρατίας ήταν κατασκευασμένα από βασάλτη, από λατομεία της περιοχής της Πομπηίας, το εμπόριο των οποίων εκτείνονταν σε ολόκληρη την Ιταλία. Εθεωρούντο όμως ακριβά για περιοχές εκτός Ιταλίας, λόγω του κόστους της μεταφοράς.

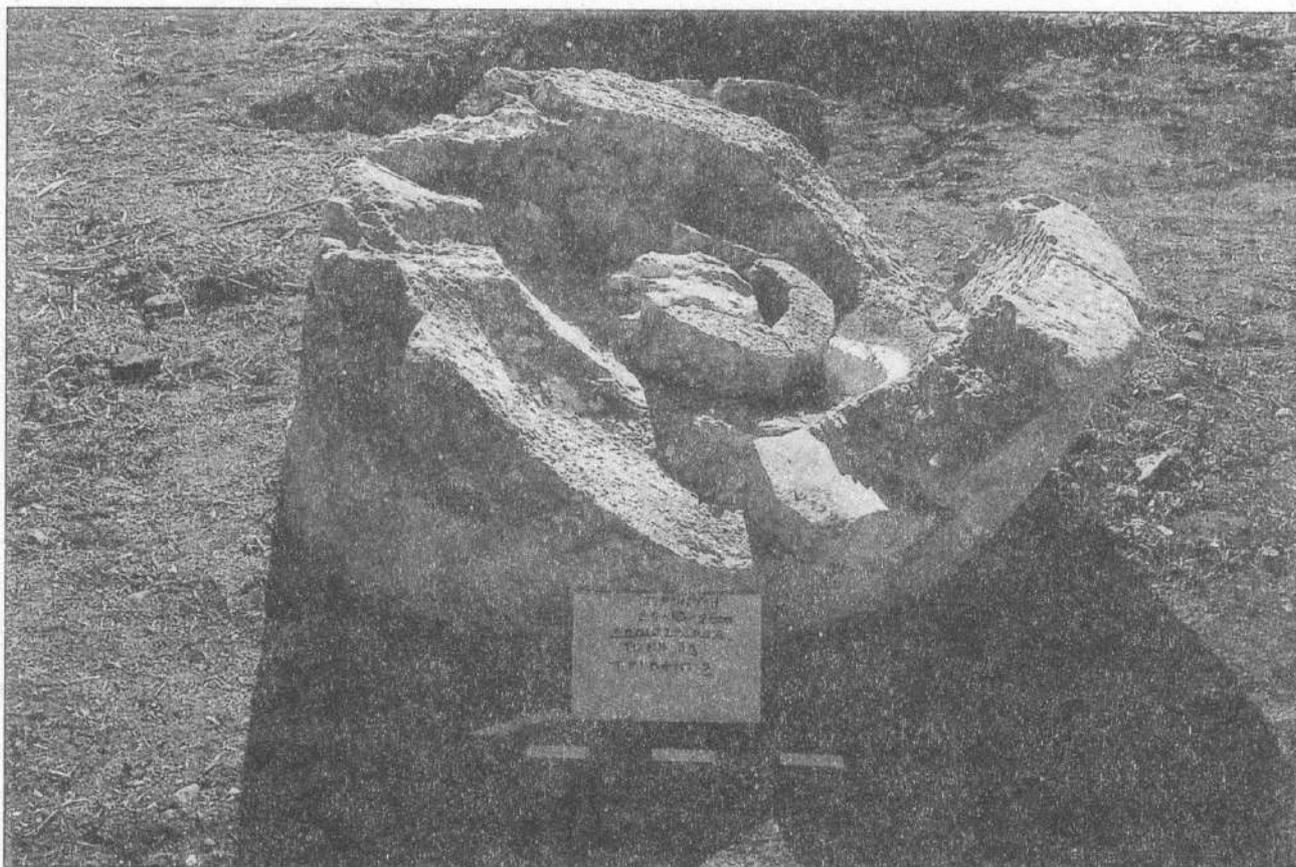
Εικ. 21: Το trapetum με τους αποσπασματικά σωζόμενους μυλόλιθους (orbes).

Δυτικά του οκταγώνου και νότια του κυρίως οικοδομήματος της αγροικίας, εκτεταμένη αποψίλωση έφερε στο φως επιφανειακά ευρήματα (πίν. 4), τα οποία τεκμηριώνουν τη λειτουργία του χώρου ως ελαιοτριβείου (εικ. 16-21). Συγκεκριμένα, βρέθηκαν κατά χώραν τρεις επίπεδες λίθινες κατασκευές, με περιμετρική αύλακα και προχοή και τρεις μεγάλες λίθινες λεκάνες, με κεντρικό συμφυή κιονίσκο. Αν και η ανασκαφική έρευνα δεν έχει ολοκληρωθεί ακόμη, θεωρούμε χρήσιμες ορισμένες πρώτες παρατηρήσεις γύρω από το σημαντικό αυτό εύρημα.

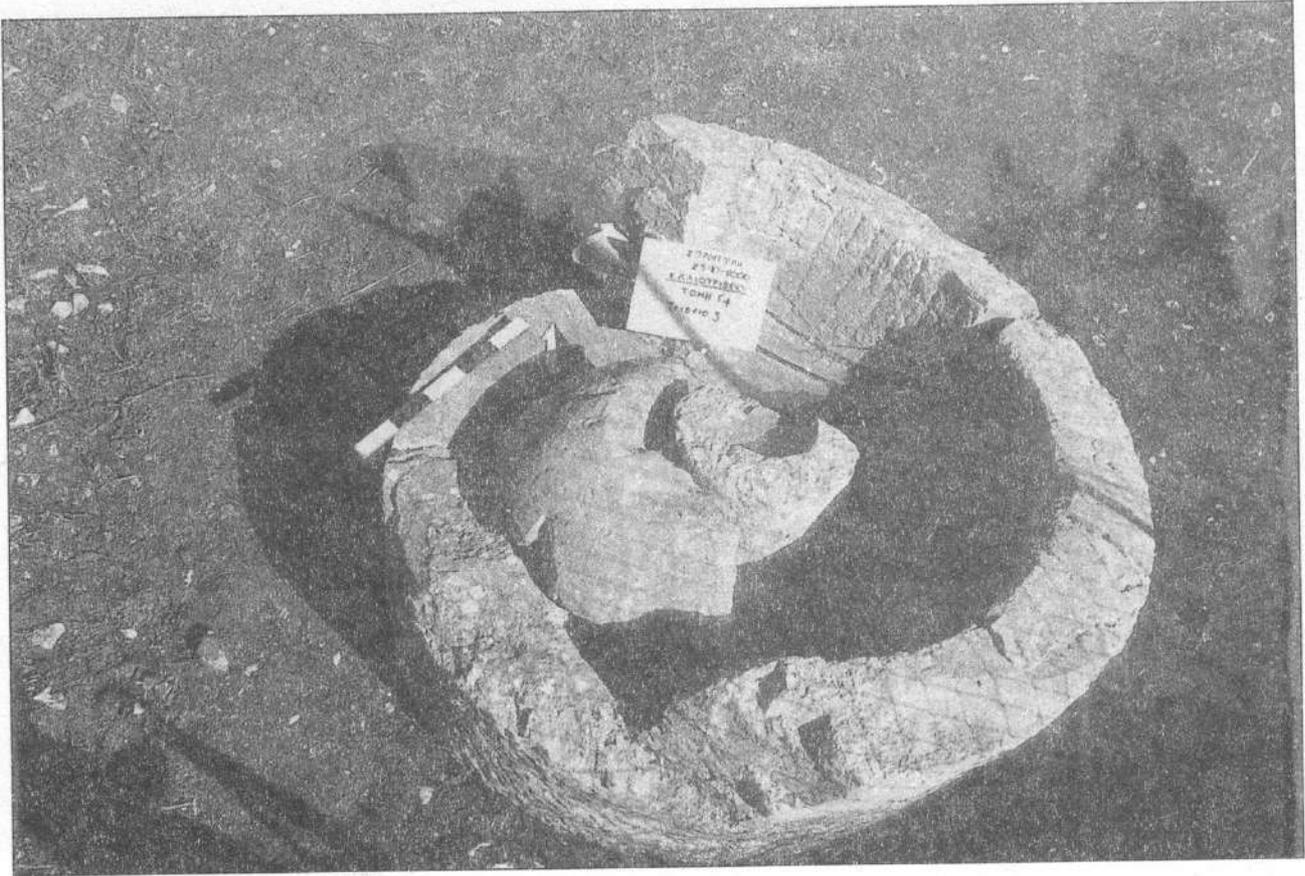
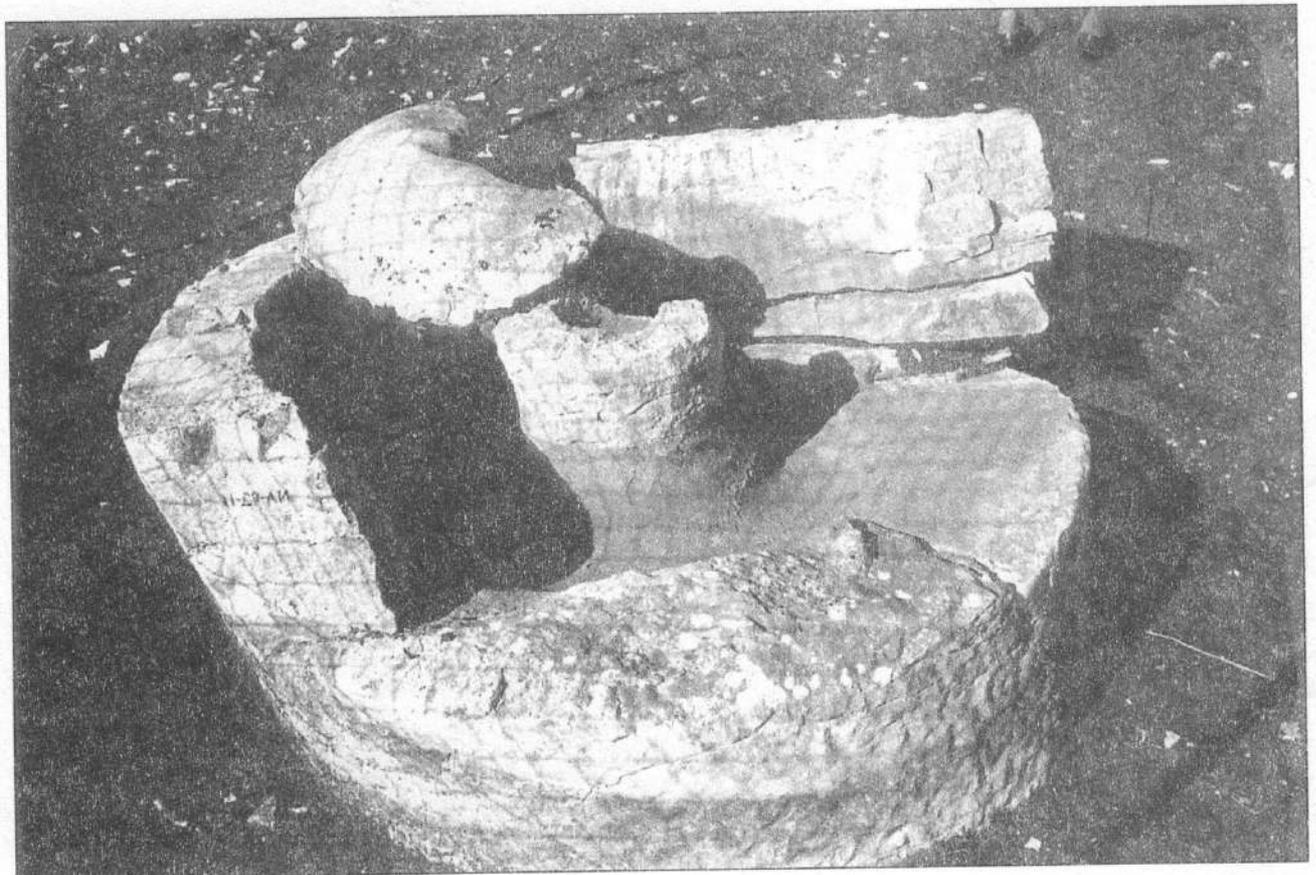
Εικ. 23: Τμήμα μυλόλιθου (orbis) μέσα στη λίθινη λεκάνη.

Εικ. 24: Τμήμα μυλόλιθου (orbis) μέσα στη λίθινη λεκάνη (από την άλλη πλευρά).

Μόνο ένας μυλόλιθος (orbis), επίσης από ασβεστόλιθο (εικ. 23-24), τμηματικά σωζόμενος, βρέθηκε μέχρι στιγμής στη Στρογγυλή. Οι μυλόλιθοι (orbes), λόγω της τριβής, φθείρονταν και συχνά απαιτούσαν επισκευές ή τους αντικαθιστούσαν με νέους. Απαιτείτο μεγάλη ακρίβεια στην κατασκευή των μυλόλιθων, ώστε να ενσωματώνονται στην κοιλότητα του τριβείου, αφήνοντας ένα κενό μεταξύ των τοιχωμάτων της τάξης της μιας ρωμαϊκής ίντσας, δηλαδή 18 χιλιοστών του μέτρου (0,018 μ.). Αυτή η απόσταση επέτρεπε την αφαίρεση της σάρκας του καρπού χωρίς τη σύνθλιψη του πυρήνα, εμποδίζοντας έτσι την πικρή γεύση του ελαιολάδου.

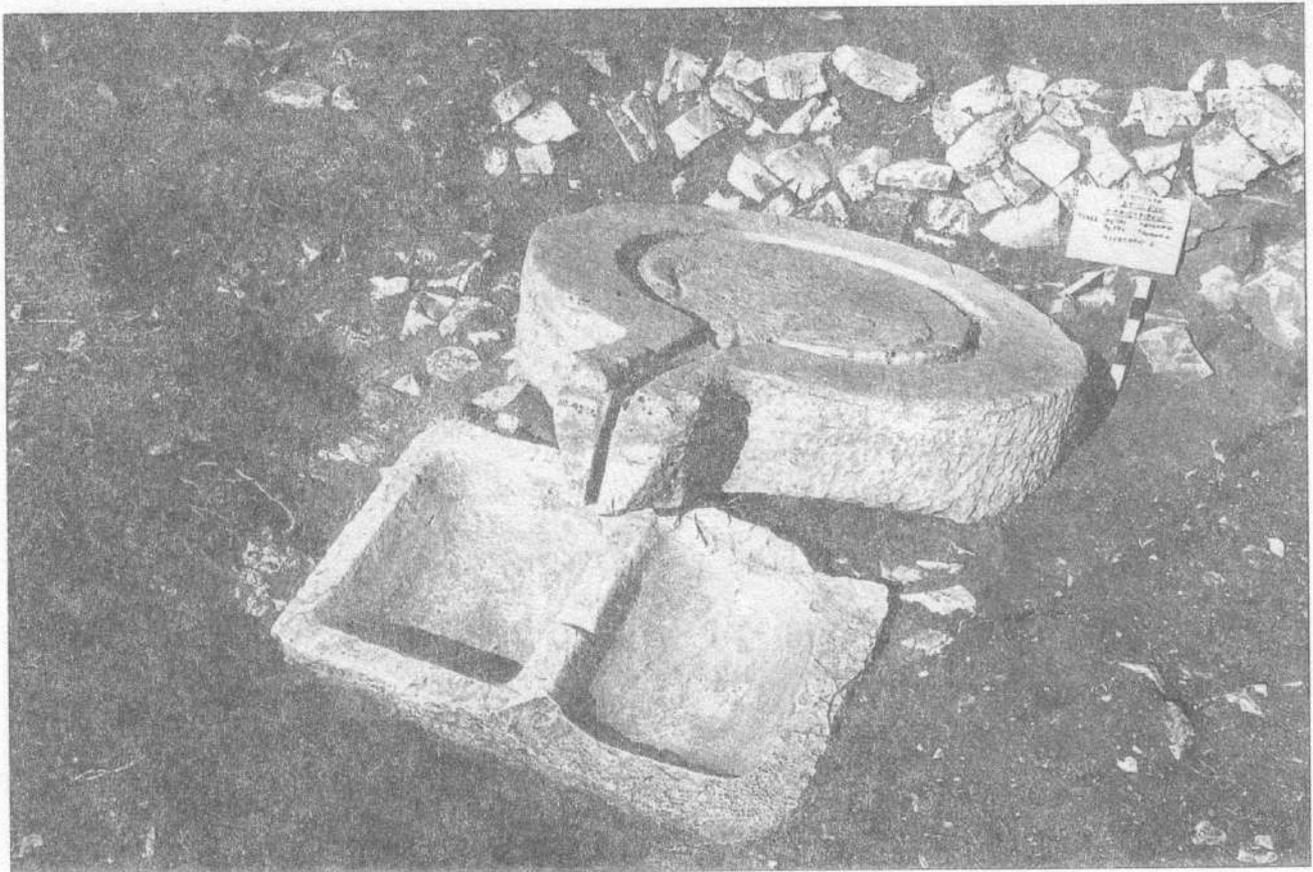
Εικ. 25: Ελαιοτριβείο: Η canalis rotunda, και η πρόχότης.

Στη συνέχεια, ο πολτός από τα τριβεία (πίν. 6) συγκεντρώνονταν σε σάκκους, οι οποίοι τοποθετούνταν σε λίθινες επιφάνειες (εικ. 25) με περιμετρική αύλακα (canalis rotunda) και προχοή. Ένας μοχλός (praelum), με το ένα του άκρο στηριγμένο σε σταθερό σημείο, όπως για παράδειγμα ένας τοίχος, και με λίθινα βάρη στο άλλο, καθώς και με τη χρήση εργατικών χεριών, ασκούσε πίεση στους σάκκους με τον πολτό. Με τη βοήθεια ζεστού νερού, που έχυναν επάνω στους σάκκους, το λάδι έρρεε μέσα σε δοχεία ή δεξαμενές. Ένας δεύτερος τύπος ελαιοπιεστηρίου είναι αυτός, στον οποίο το ελεύθερο άκρο του μοχλού τοποθετείται σε κοχλία (πίν. 7) και πιέζεται προς τα κάτω με την κυκλική κίνηση του κοχλία. Ο τύπος αυτός διαδόθηκε ευρύτατα στα ύστερα ελληνιστικά χρόνια και εξακολούθησε να χρησιμοποιείται με παραλλαγές, σχεδόν ως τις μέρες μας.

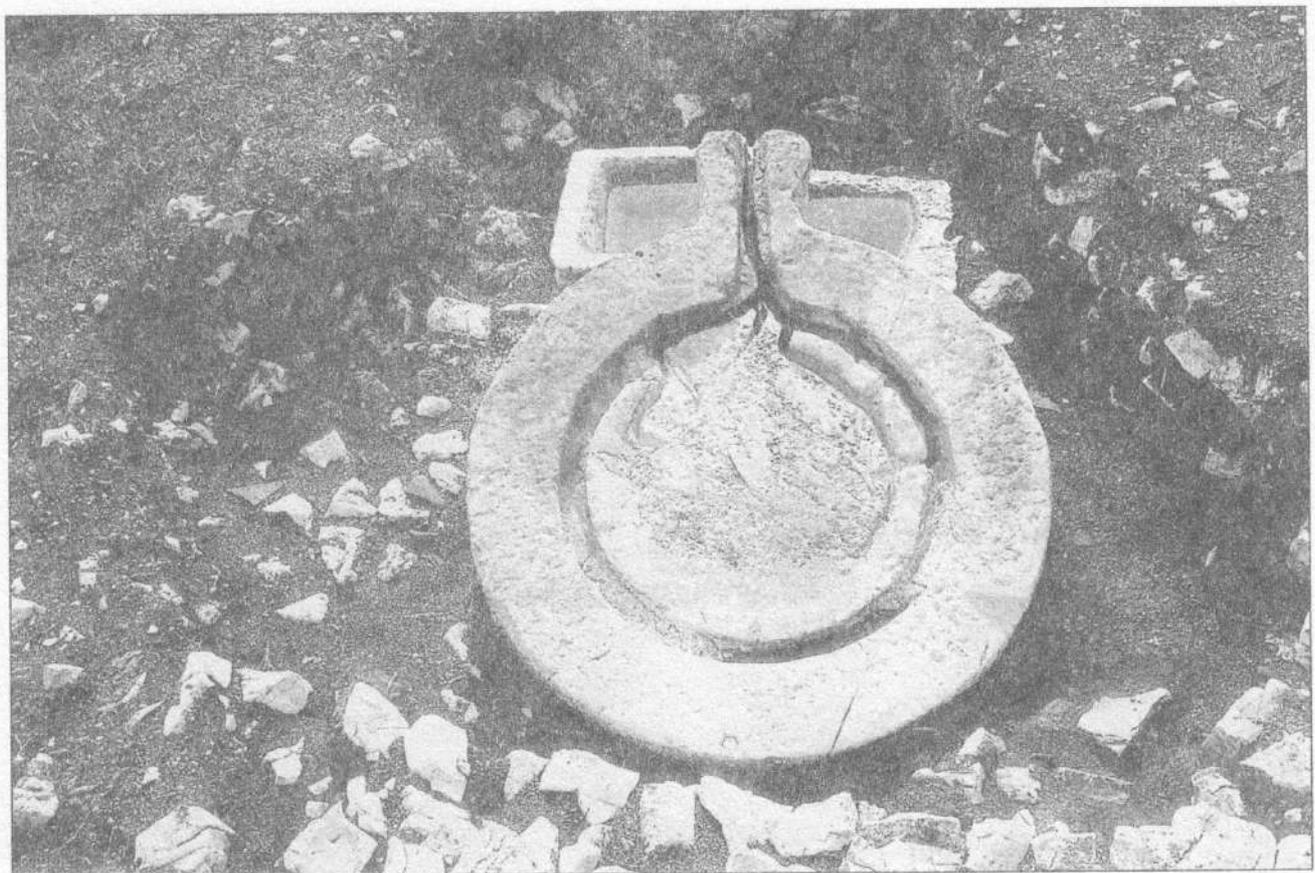
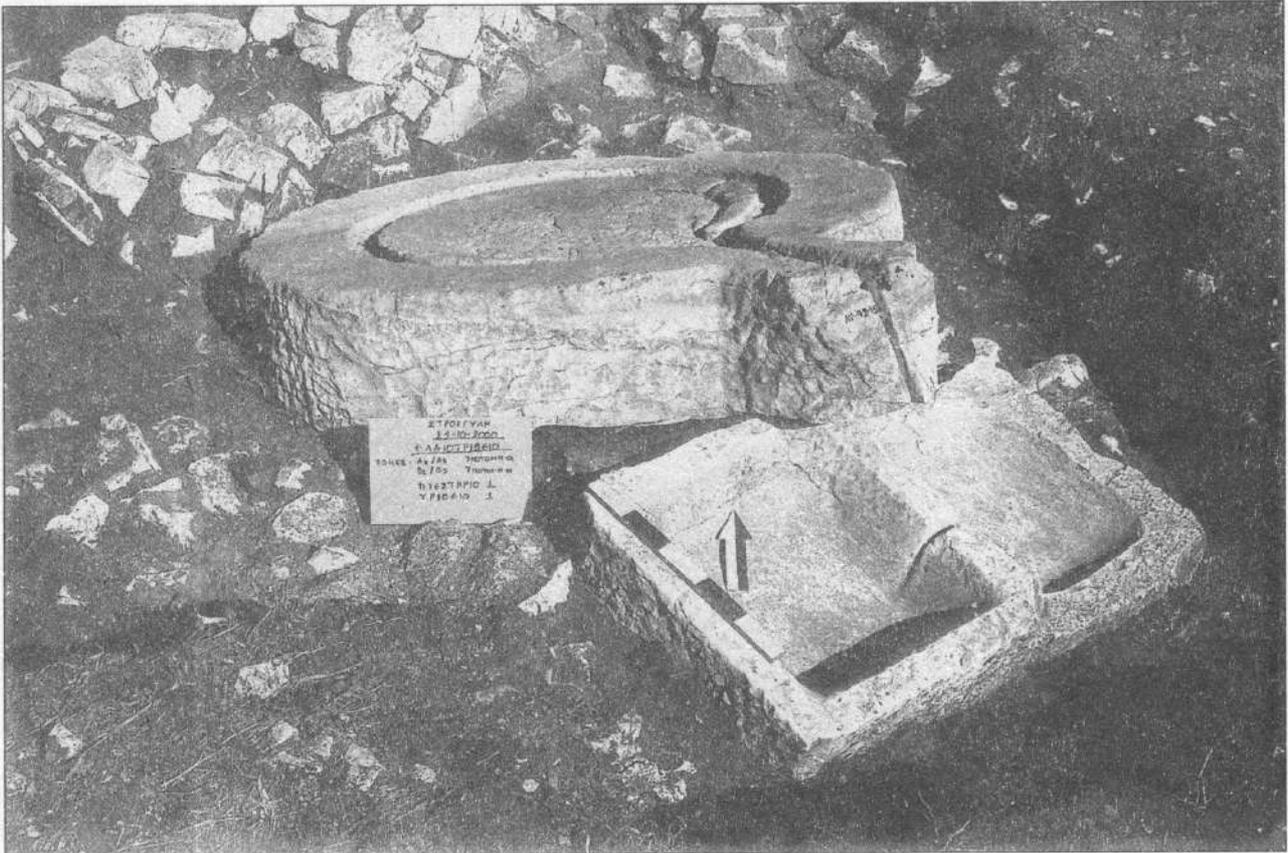
Εικ. 26: Η λίθινη επιφάνεια με περιμετρική αύλακα πάνω από λίθινη δεξαμενή.

Εικ. 27: Ελαιοτριβείο: Η διπλή λίθινη δεξαμενή.

Τα ελαιοπιεστήρια της Στρογγυλής είναι κατασκευασμένα από ντόπιο ασβεστόλιθο, όπως και τα τριβεία. Σε ένα από τα ελαιοπιεστήρια του εργαστηρίου (εικ. 26-27), αμέσως κάτω από την προχοή του, βρέθηκε τετράπλευρη λίθινη δεξαμενή περισυλλογής του ελαιοκάρπου. Πρόκειται για έναν μονοκόμματο λίθο, στον οποίο έχουν λαξευτεί δύο βαθιές κοιλότητες-λεκανί-

δες, οι οποίες επικοινωνούν στο άνω μέρος με ρηχό αυλάκι. Η δεξαμενή βρέθηκε σε άριστη διατήρηση. Προφανώς στη μία κοιλότητα συγκεντρωνόταν αρχικά το λάδι ανακατεμένο με το νερό και τις διάφορες ξένες ουσίες. Το λάδι, επειδή είναι ελαφρότερο από το νερό, έμενε στην επιφάνεια, και όταν η πρώτη κοιλότητα υπερχειλίζει, έρρεε από το αυλάκι στη δεύτερη (εικ. 28). Στην πρώτη κοιλότητα κατακάθιζε η μούργα, η οποία κατά διαστήματα θα πρέπει να άδειαζε με τη βοήθεια πήλινων μικρών αγγείων. Η απουσία λίθινων βαρών, μας οδηγεί στο συμπέρασμα πως τα ελαιοπιεστήρια της Στρογγυλής ανήκουν στον τύπο με τον κοχλία. Μέχρι στιγμής, αποκαλύφθηκαν μόνο δύο τοιχάρια της θεμελίωσης του οικοδομήματος, που στέγαζε τα ελαιοτριβεία. Κατά την ανασκαφή περισυλλέχτηκε μικρή ποσότητα κεραμικής, καθώς και ορισμένα σιδερένια καρφιά.

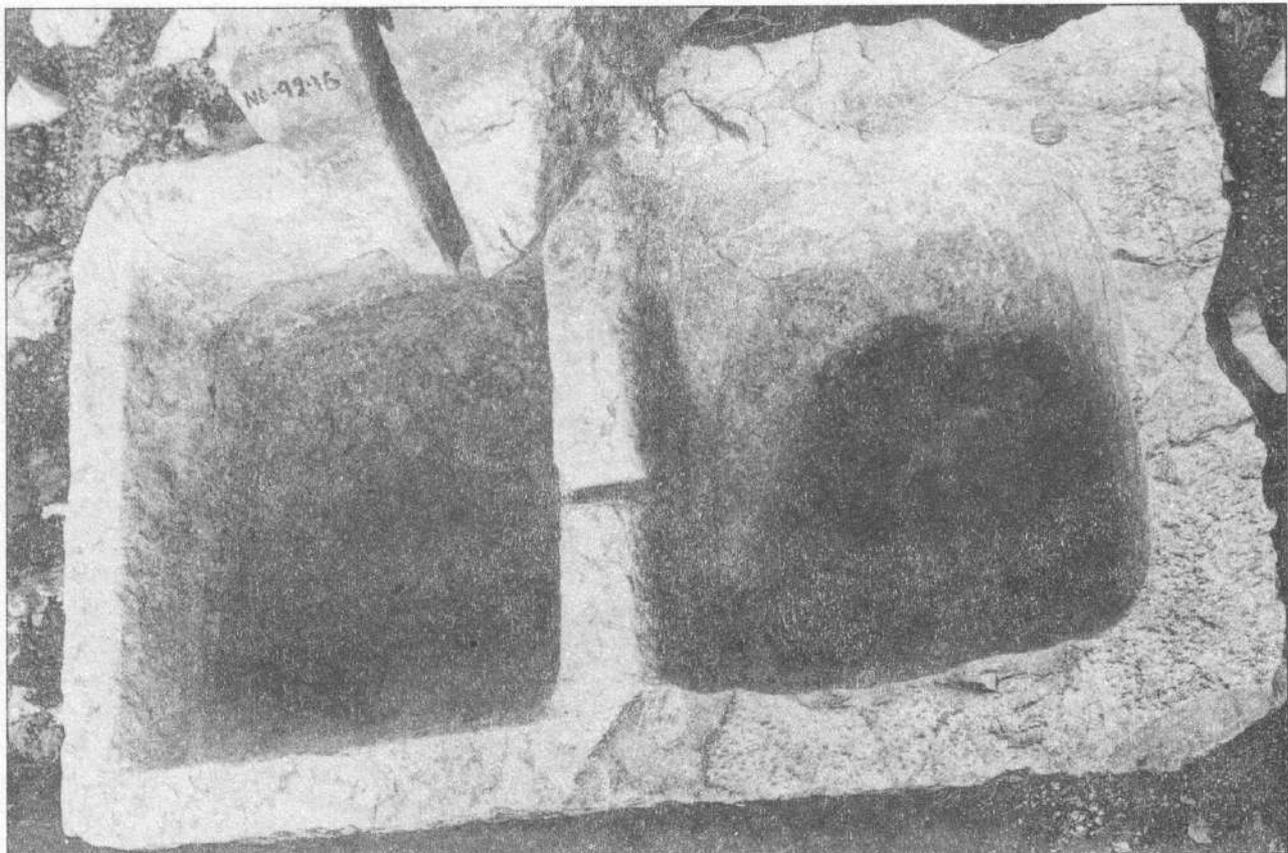
Εικ. 28: Η διπλή λίθινη δεξαμενή κάτω από την επίπεδη επιφάνεια με προχολή.

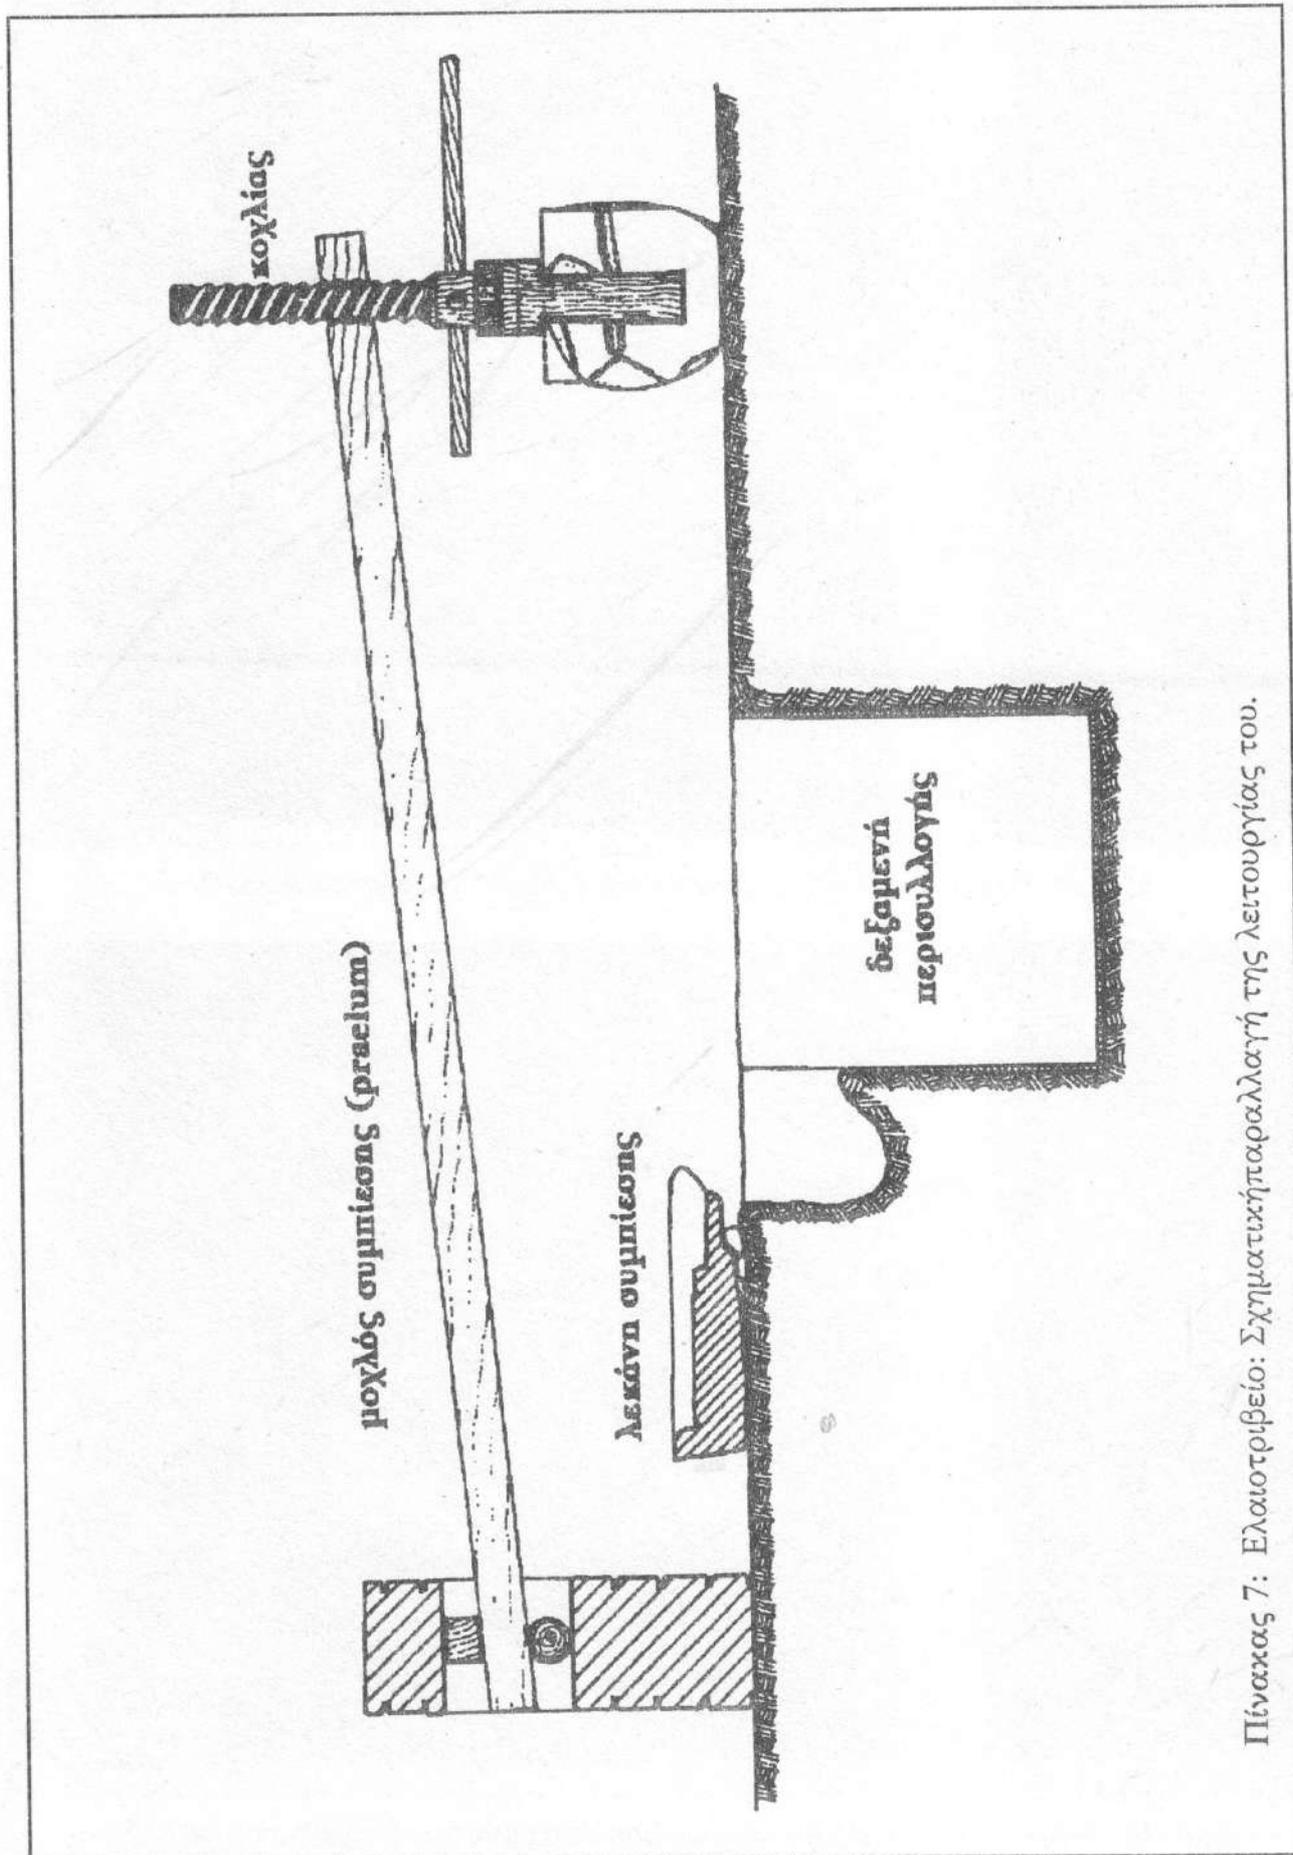
Πίνακας 7: Ελαιοτριβείο: Σχηματική παραλλαγή της λειτουργίας του.
